Comune di CREMONA

OPERE FINALIZZATE ALLA MANUTENZIONE STRAORDINARIA DELLE STRUTTURE DELL'IMPALCATO E DELLA BALAUSTR DEL PONTE URBANO SUL CANALE MORBASCO, SITO NEL COMUNE DI CREMONA

PROGETTO DI FATTIBILITA' TECNICO-ECONOMICA

RELAZIONE GENERALE

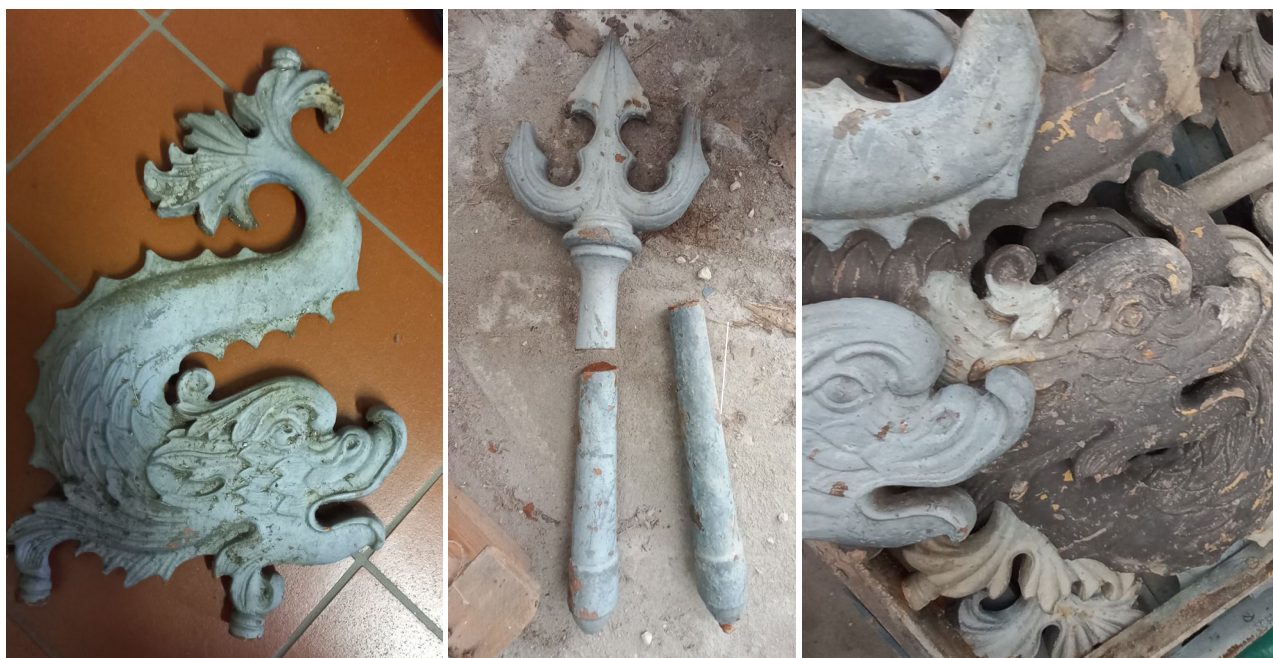
fig. 7. Riprese fotografiche materiale depositato in archivio comunale e recuperato dal sito del ponte

Un forte evento atmosferico, il 4 luglio 2022, portò alla caduta di un albero presente sulla sponda sud-ovest del ponte che causò il profondo danneggiamento della balaustra lato sud e di porzione dello sbalzo esistente in C.A., da allora, la zona prospiciente la balaustra sud è stata transennata per evitare pericoli ai pedoni in transito sulla corsia di loro competenza. Gli operatori del comune e della Protezione Civile, incaricati al tempo, hanno provveduto a recuperare tutti gli ornamenti in ghisa possibili e a depositarli all'interno di contesti protetti (spazi comunali) in attesa di poter procedere al recupero e restauro della balaustra del ponte. Come visibile da alcune della foto sopra riportate, alcuni degli ornamenti in ghisa recuperati non risultano integri ma ammalorati e/o frammentati in uno o più punti.

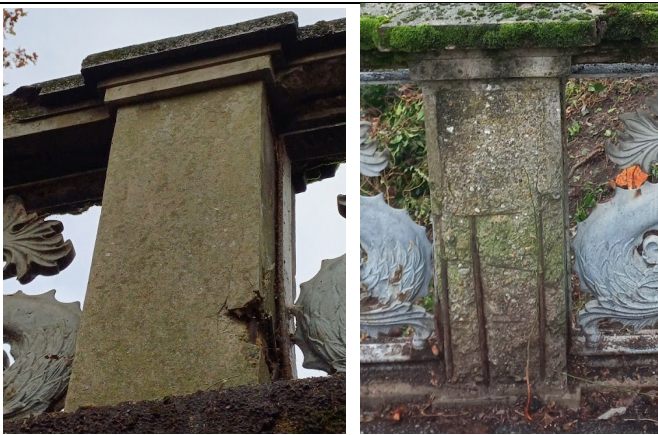
<p>PIEDRITTI/SETTI/COLONNETTE Materiale: c.a. (getto in calcestruzzo e ferri di armatura) con probabile realizzazione con getto in opera <i>Pilastrini Parapetto esistente C.A.</i> Dimensioni 27x25 vert 3 + 3 ø 10 staffe ø 4/15 <i>Settini Parapetto esistente C.A.</i> Dimensioni 70 x25 vert 4 + 4 ø 10 staffe ø 4/15 Degrado: - presenza di corrosione (in particolare sul fronte interno su strada) del cemento e delle armature in calcestruzzo armato probabilmente per carbonatazione e cloruri; - presenza di umidità stagnante con formazione di alghe, muffe e licheni.</p>

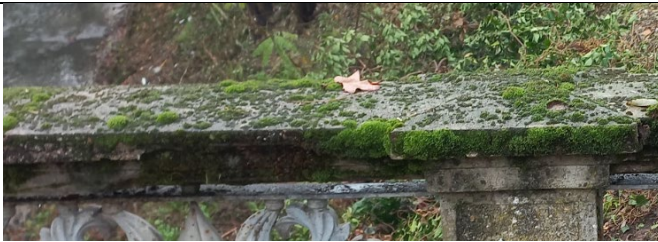
<p>TRAVE DI BORDO/COPERTINE DI CHIUSURA Materiale: c.a. (getto in calcestruzzo e ferri di armatura) con probabile realizzazione con getto fuori opera Degrado: - presenza di corrosione delle armature in calcestruzzo armato probabilmente per carbonatazione e cloruri; - presenza di fessurazioni del cemento, parziali e anche trasversali per gli elementi stabili e non oggetto di completa rottura; - presenza di umidità stagnante con formazione di alghe, muffe e licheni.</p>

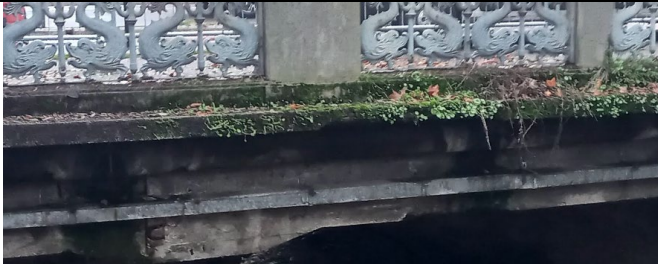
<p>CORDOLO Materiale: c.a. (getto in calcestruzzo e ferri di armatura) Degrado: - presenza di corrosione delle armature in calcestruzzo armato probabilmente per carbonatazione e cloruri; - presenza di fessurazioni del cemento, parziali e anche trasversali per gli elementi stabili e non oggetto di completa rottura; - presenza di umidità stagnante con formazione di alghe, muffe e licheni.</p>

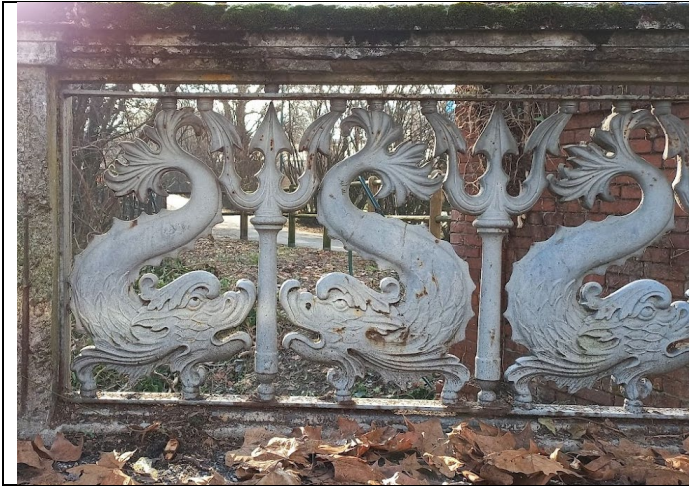
ORNAMENTI IN GHISA

Materiale: ghisa

- presenza di corrosione per ossidazione chimica (ossigeno) ed elettrochimica (agenti atmosferici);
- assenza di verniciatura con elementi “imbruniti” o “arrugginiti”.

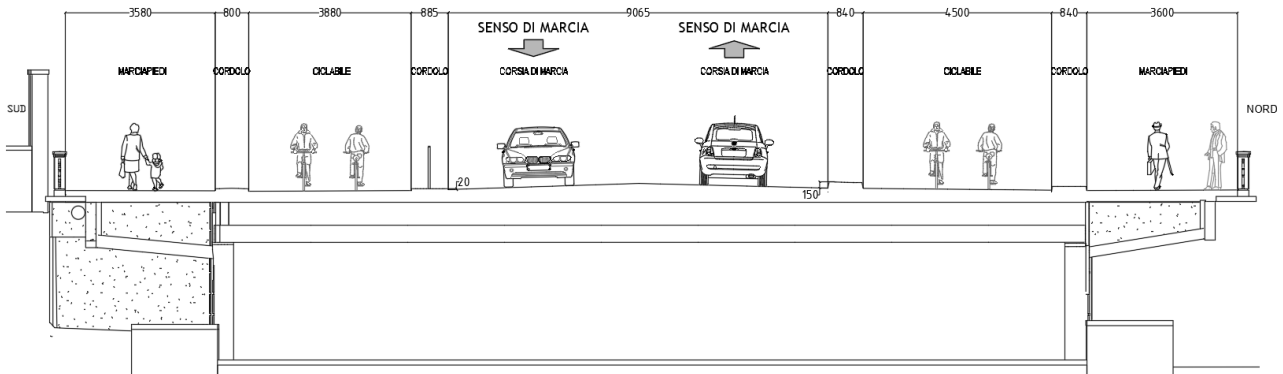
Figura 9 - Sezione stradale - Stato di fatto

Per il lato sud si presume che, avendo un cordolo quasi a raso, siano stati installati nel tempo dei paletti all'interno del cordolo stesso al fine di segnalare la presenza ed evitare l'invasione della cicloabile da parte dei veicoli.

Il parapetto presente allo stato di fatto risulta avere un'altezza pari a 90 cm e non rispetta l'indicazione del regolamento atta a sfavorire l'arrampicamento. Tale parapetto risulta soggetto a vincolo da parte della Soprintendenza.

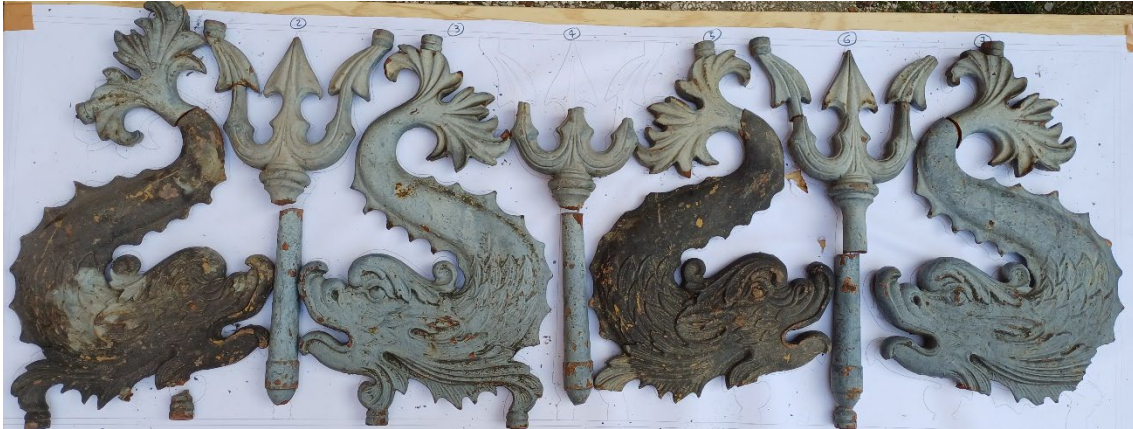
Campata 2: Immagine pezzi recuperati

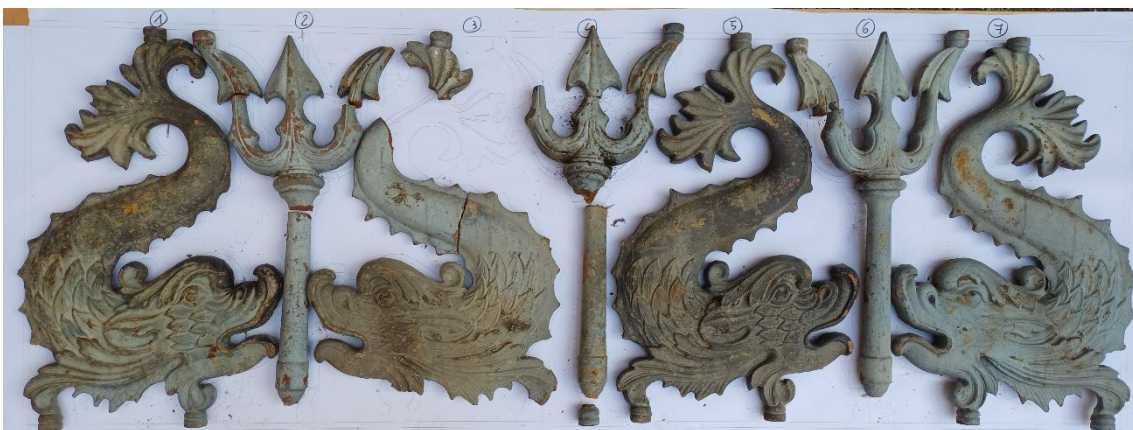
Campata 3: Immagine pezzi recuperati

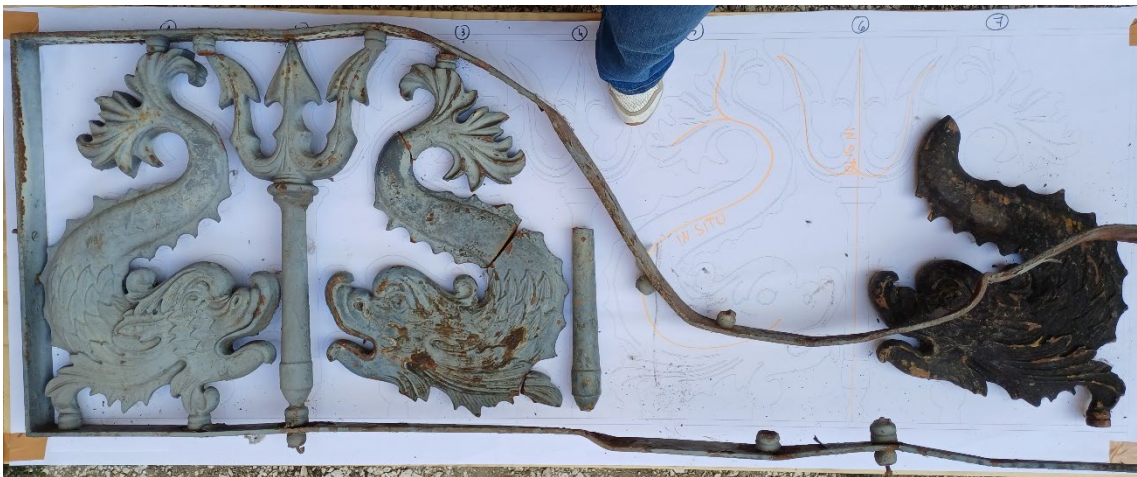
Campata 4: Immagine pezzi recuperati

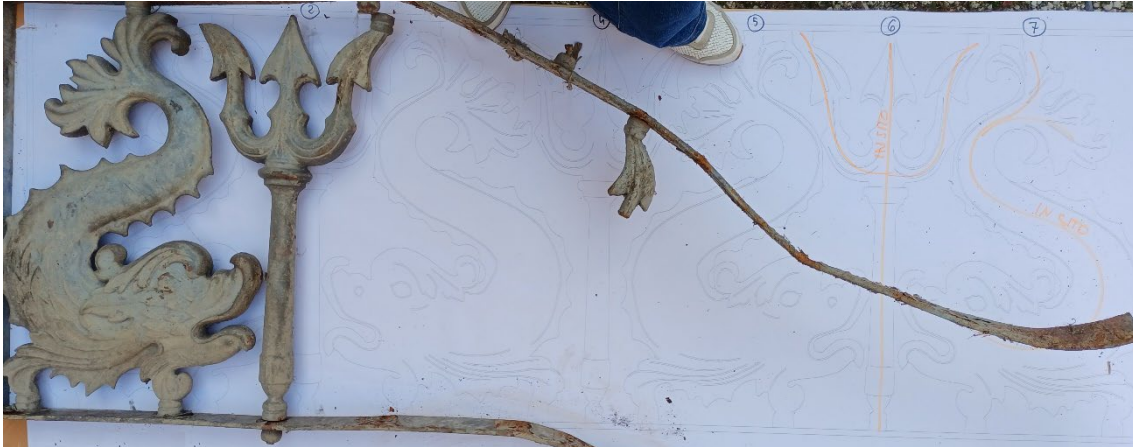
Campata 5: Immagine pezzi recuperati

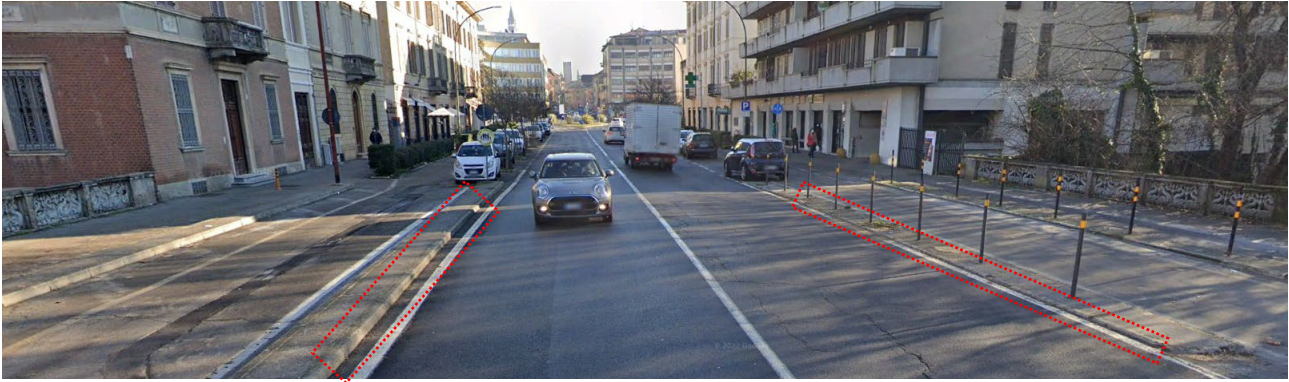
Figura 11 - Altezza cordoli da stato di fatto

Per quanto riguarda le opere stradali, parapetti e idraulica di piattaforma, all'interno del progetto non è prevista una modifica delle dimensioni dei diversi elementi che costituiscono l'attuale sezione (larghezza marciapiedi, larghezza ciclabili, larghezza corsia) in quanto già conformi alla normativa vigente. Il contesto urbano in cui si colloca l'impalcato e la prossimità ad una intersezione rotatoria indicano che la velocità massima di progetto del tratto in oggetto debba essere ≤ 50 Km/h. Per garantire la sicurezza degli utenti si è scelto di ripristinare il vincolo fisico invalicabile tra corsie dedicate al transito dei veicoli e le piste ciclabili adiacenti. Attualmente infatti, in particolare lungo la ciclabile lato sud, non è più garantita l'altezza del cordolo di separazione tra corsie veicolari e piste ciclabili (rettangoli rossi in figura seguente).

All'interno del progetto si è quindi scelto di prevedere la rimozione dei cordoli esistenti e la riqualifica degli stessi tramite la posa di cordonata (altezza 15 cm da piano stradale) lungo il perimetro del cordolo e riempimento in cls asfalto. Tale lavorazione è prevista su tutti e quattro i cordoli presenti e utilizzati per suddividere il traffico veicolare dai velocipedi ed i velocipedi dai pedoni. In questo modo sarà possibile anche rimuovere i paletti attualmente presenti prevedendone solo uno in corrispondenza della testa del cordolo in direzione del senso di marcia in modo da segnalare la presenza dell'ostacolo.

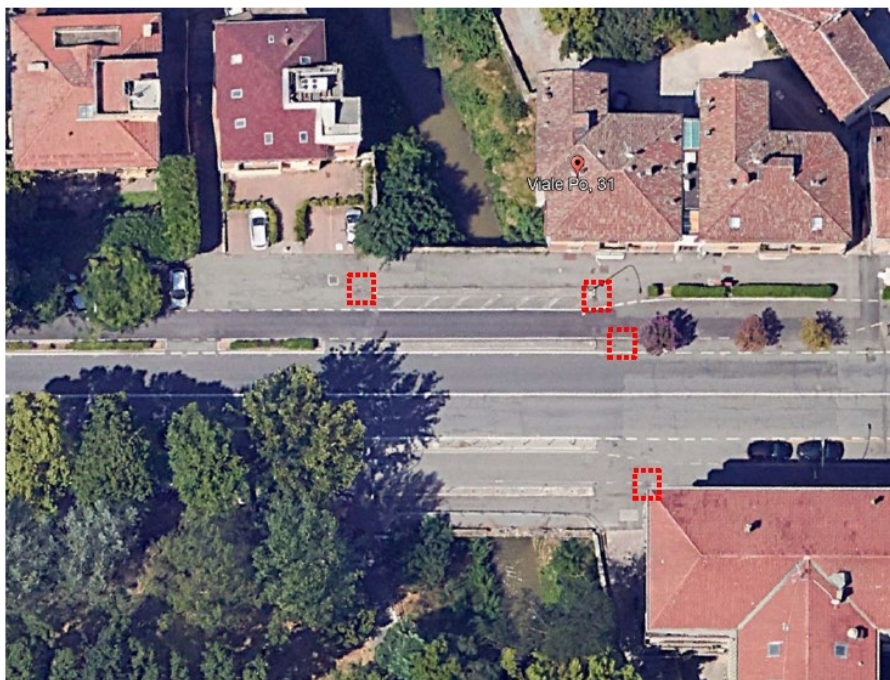
Figura 13 - Individuazione caditoie - Stato di fatto

Come evidente dall'immagine sopra riportata non risulta la presenza di caditoie in corrispondenza della porzione sud ovest dell'impalcato. Dall'analisi delle pendenze dell'attuale piano stradale è emersa una configurazione a schiena d'asino sia in senso trasversale che in senso longitudinale: questo andamento viene ritenuto conforme alla disposizione delle caditoie e non sono state riscontrate problematiche anche rispetto allo smaltimento delle acque meteoriche del quadrante sud-ovest. Visto l'intervento di impermeabilizzazione della porzione sud di sbalzo in C.A. è previsto il mantenimento dell'andamento del piano stradale attuale prevedendo il ripristino delle quote da stato di fatto.
