Comune di CREMONA

OPERE FINALIZZATE ALLA MANUTENZIONE STRAORDINARIA DELLE STRUTTURE DELL'IMPALCATO E DELLA BALAUSTR DEL PONTE URBANO SUL CANALE MORBASCO, SITO NEL COMUNE DI CREMONA

PROGETTO DI FATTIBILITA' TECNICO-ECONOMICA

RELAZIONE FOTOGRAFICA

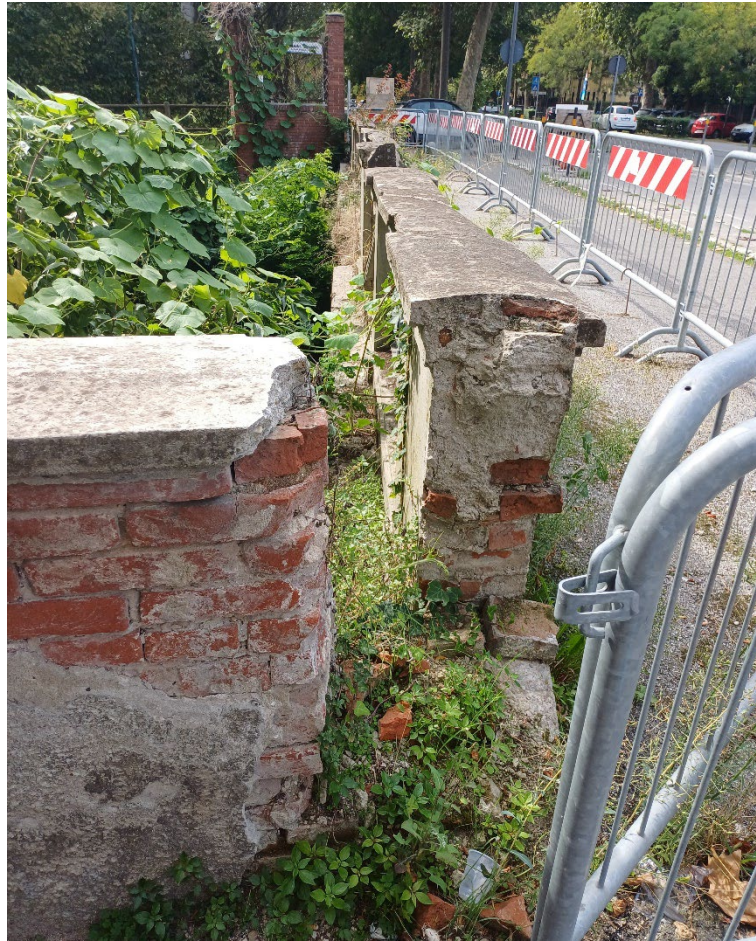
Figura 4 Vista angolo parapetto demolito

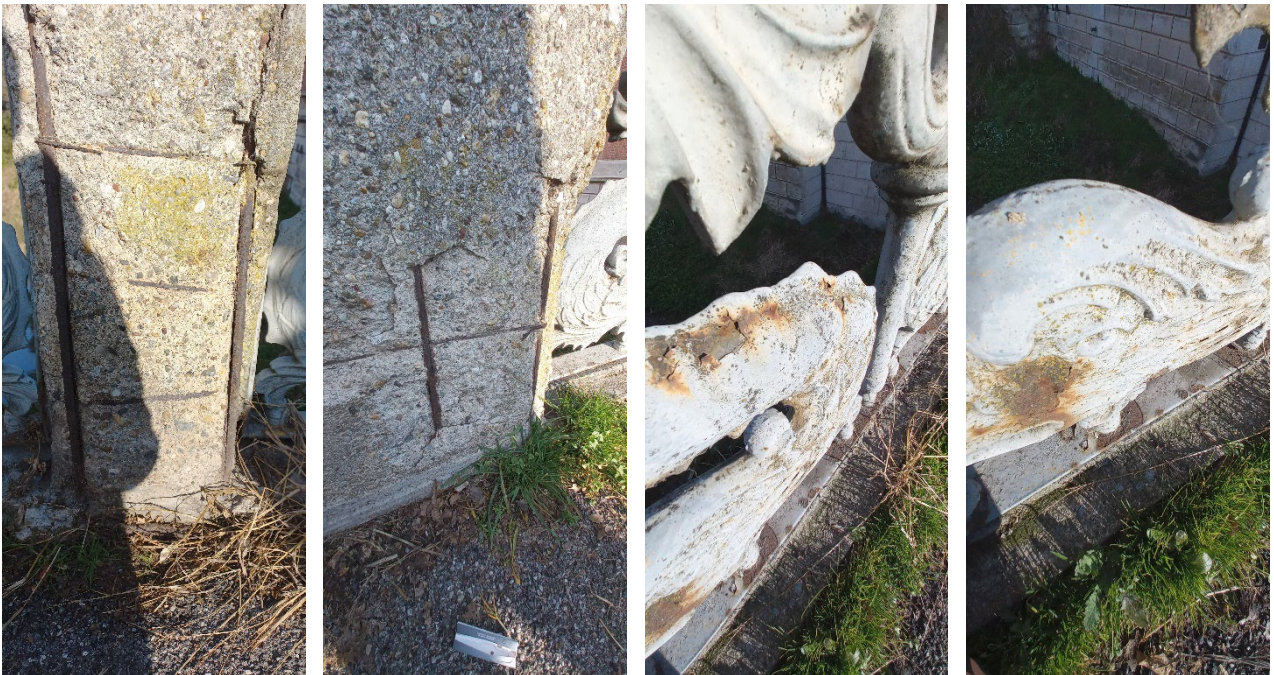
Viste di dettaglio del degrado degli elementi murari e dei fregi

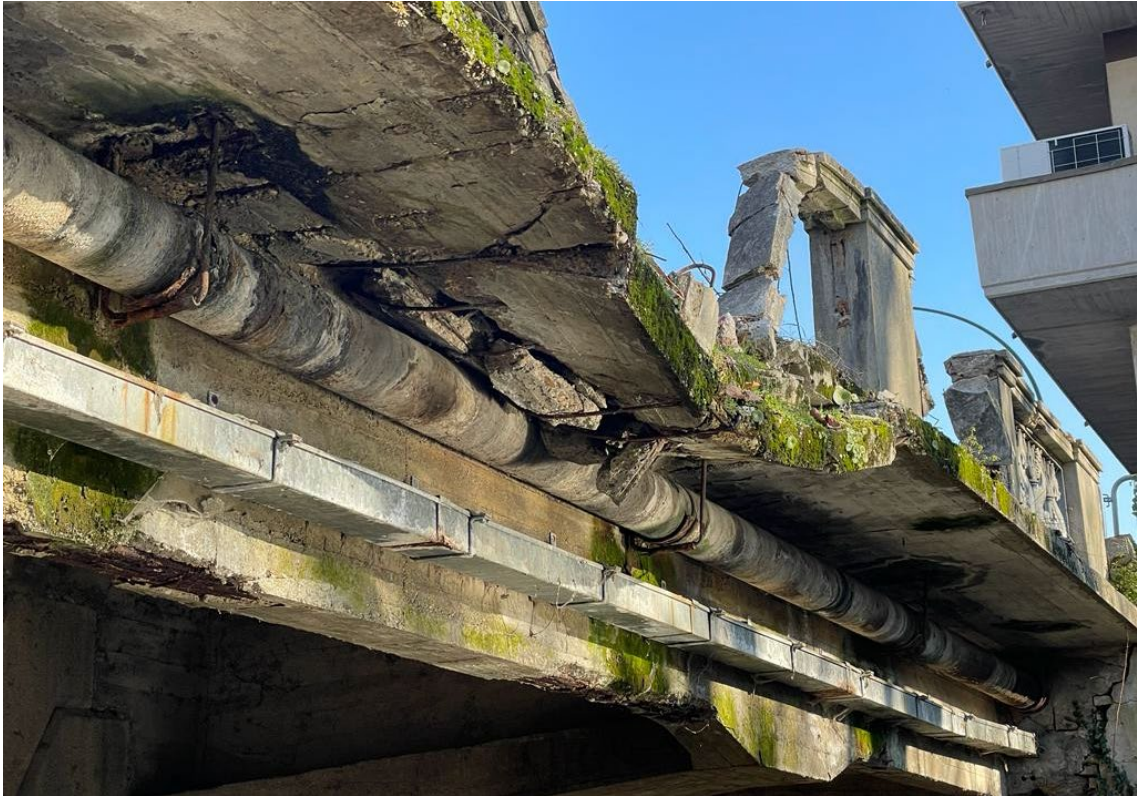
Viste da sotto il ponte della soletta collassata

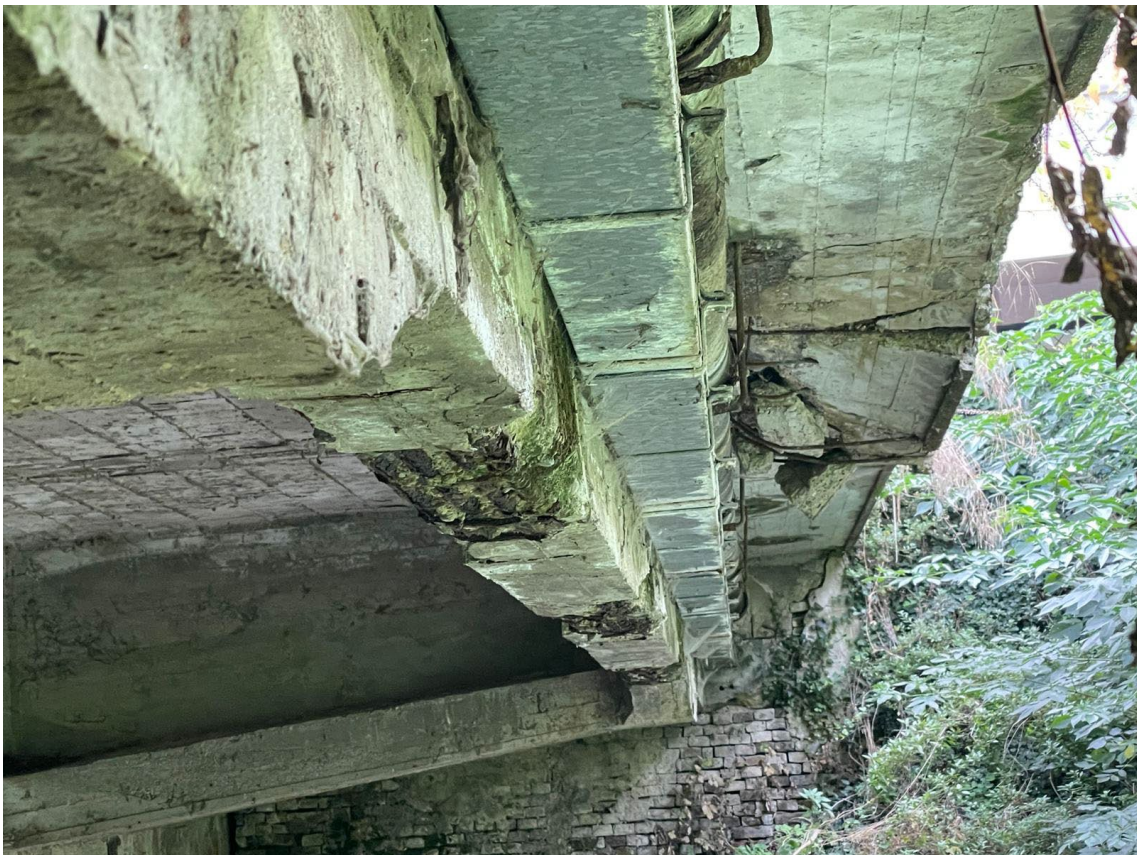
Viste da sotto il ponte del degrado della trave in c.a.

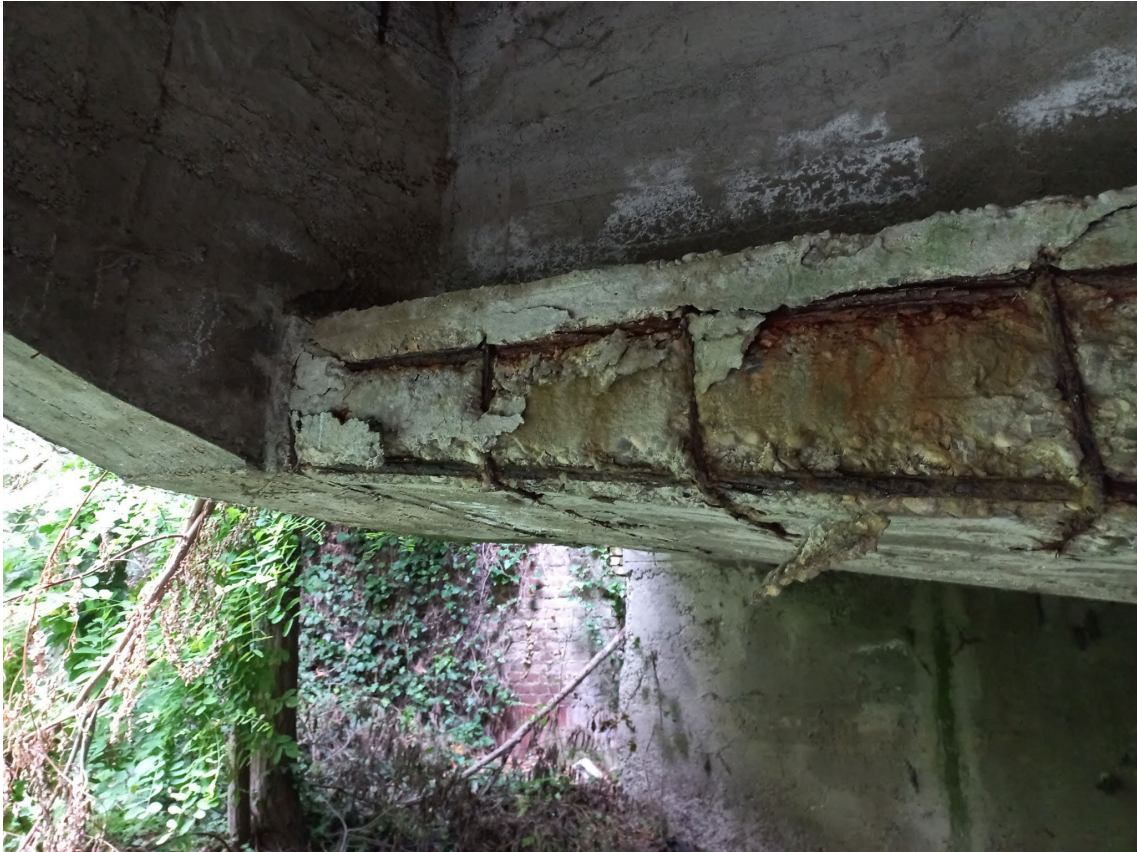
Viste da sotto il ponte del degrado della mensola in c.a.

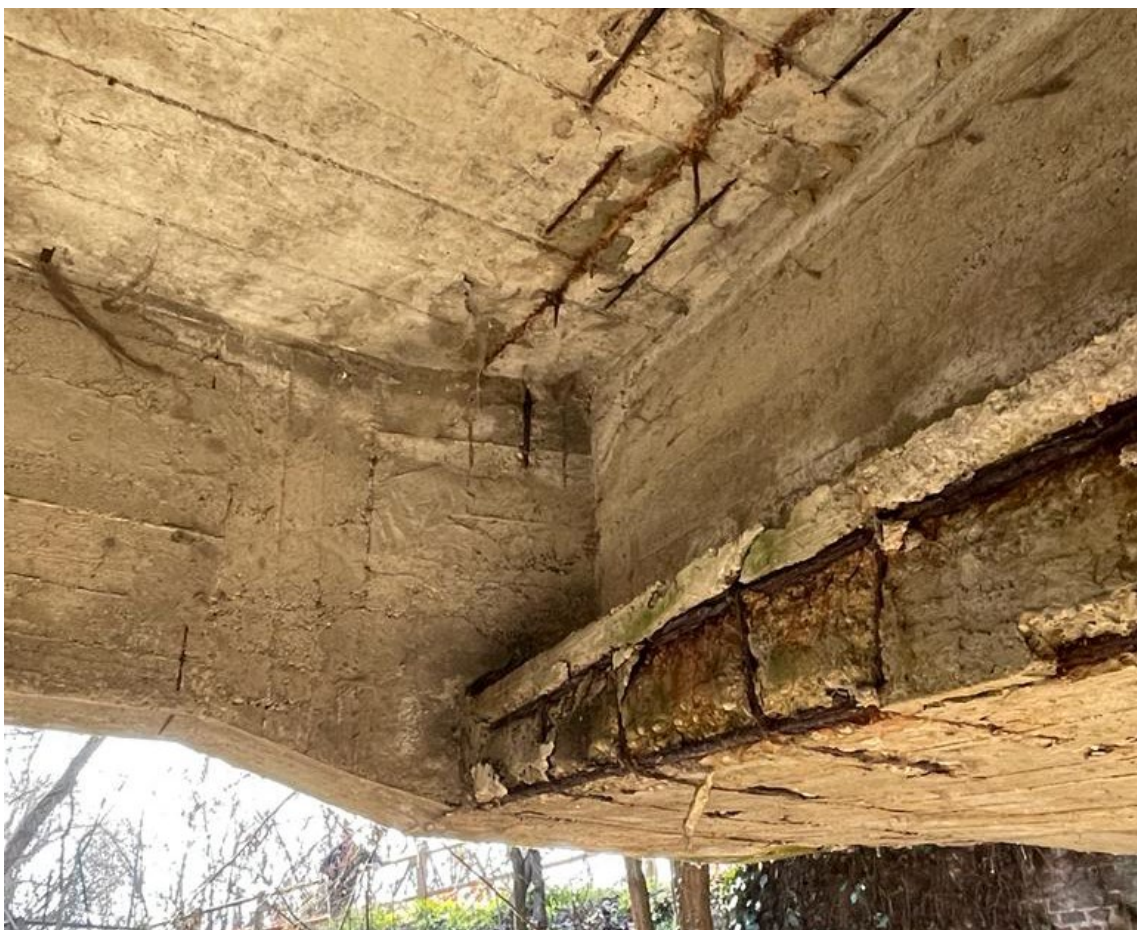
Viste da sotto il ponte del degrado della soletta in c.a. e della mensola
