Comune di CREMONA

OPERE FINALIZZATE ALLA MANUTENZIONE STRAORDINARIA DELLE STRUTTURE DELL'IMPALCATO E DELLA BALAUSTRATA DEL PONTE URBANO SUL CANALE MORBASCO, SITO NEL COMUNE DI CREMONA

PROGETTO DI FATTIBILITA' TECNICO-ECONOMICA

RELAZIONE TECNICA STRUTTURALE

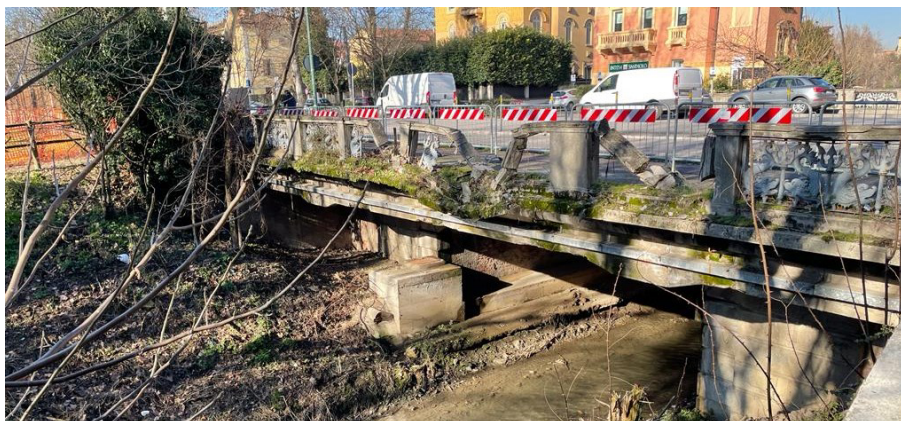
Figura 1 - Stato di fatto

Un forte evento atmosferico, il 4 luglio 2022, portò alla caduta di un albero presente sulla sponda sud-ovest del ponte che causò il profondo danneggiamento della balaustra lato sud e di porzione dello sbalzo esistente in c.a.. Da allora, la zona prospiciente la balaustra sud è stata transennata per evitare pericoli ai pedoni in transito sulla corsia di loro competenza.

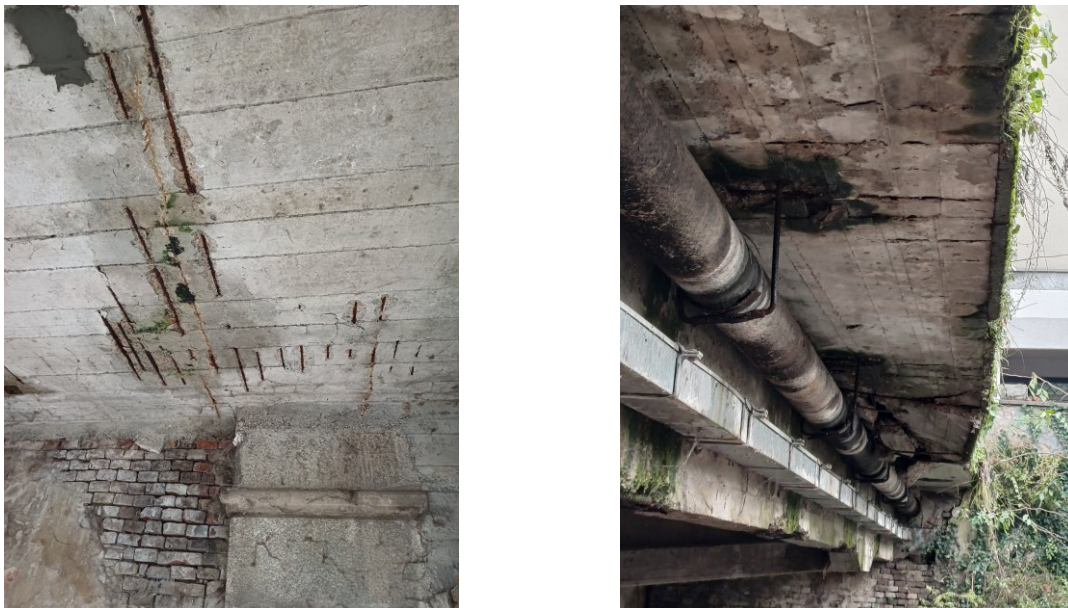
Figura 6 – Stati di degrado sbalzo sud - Stato di fatto

La situazione peggiore è quella in cui versa la porzione di sbalzo verso sud e per questo motivo è stata valutata nel presente PFTE. Tale porzione, oltre che aver subito la caduta di un albero nel luglio 2022 con conseguente abbattimento di parte della balaustra e di collasso di una porzione di soletta a sbalzo, risulta essere anche maggiormente compromessa a causa del suo orientamento verso sud che favorisce fenomeni di gelo-disgelo e cicli bagnato-asciutto. All'intradosso delle solette sono presenti vaste aree con macchie di umidità attiva e passiva e gocciolamento attraverso alcune sezioni. Tracce di scolo sono presenti lungo lo sbalzo e soprattutto in corrispondenza della porzione di sbalzo collassato dall'urto.

La balaustra distrutta dall'urto dell'albero nel 2022, necessita di una ricostruzione delle parti collassate e un ciclo completo di ripristino corticale delle parti di cui non vi è necessità di demolizione completa. Tali ripristini dovranno essere effettuati con adeguate malte di ripristino, riportando l'effetto materico e granulometrico a quello esistente.

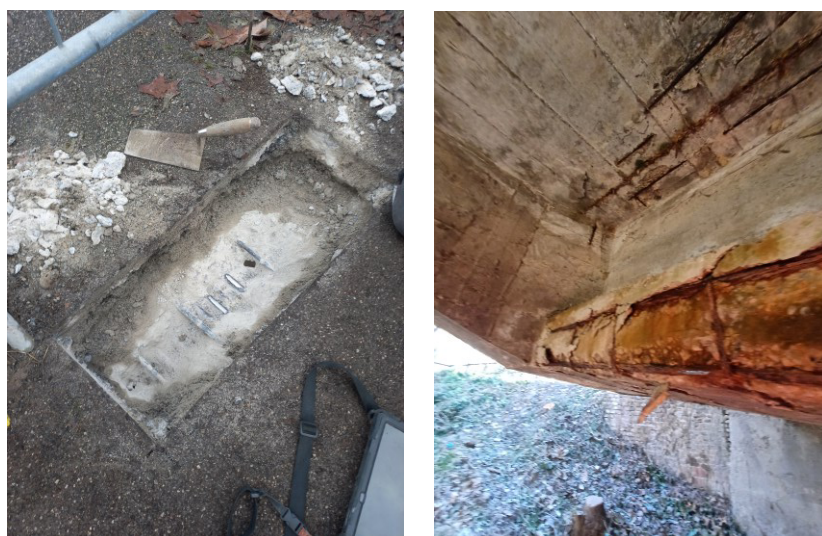
Figura 7 – Saggio estradossale mensola e stati di degrado mensola e trave sud - Stato di fatto

Le mensole, soprattutto quella posizionata a sud-ovest, mostrano aree estese con perdita del copriferro e ferri liberi e in forte stato di ossidazione, oltre che uno spessore di carbonatazione importante rilevato dalle indagini di LTL s.r.l.. Fortunatamente l'armatura principale (al negativo) dell'elemento strutturale è risultata integra durante un saggio estradossale di cui sono riportate le immagini nella Relazione sulle indagini.

Le travi mensole, oltre che un necessario ciclo completo e approfondito di pulizia e ripristino, necessitano di un rinforzo con armatura aggiuntiva a ridosso dell'intradosso della soletta per aumentare la resistenza a flessione all'incastro.

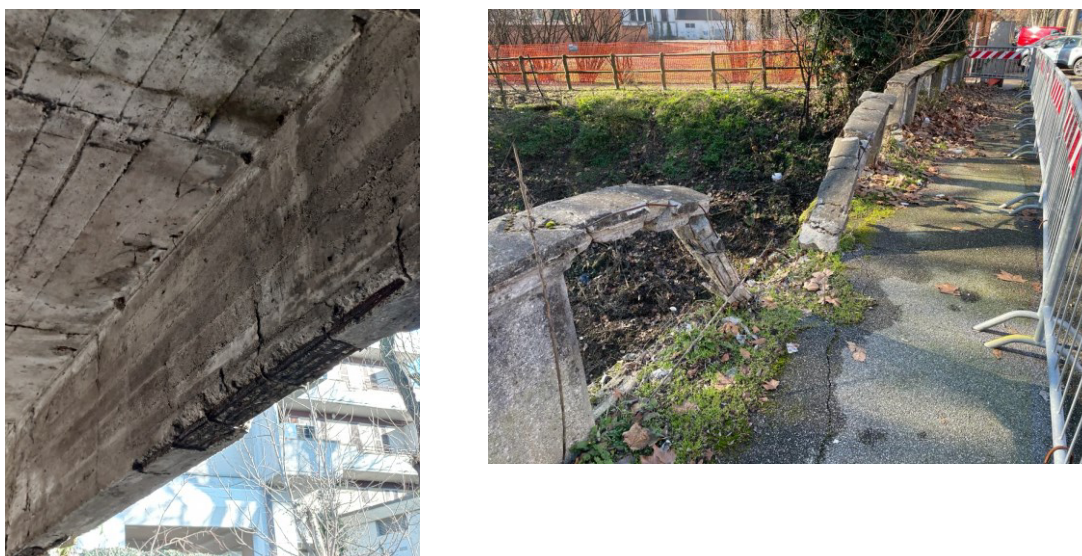
Figura 8 – Trave di bordo e balaustra sud - Stato di fatto

La trave di bordo laterale, proprio in corrispondenza di evidenti segni di umidità e di tracce di scolo, presenta vaste aree intradossali di copriferro espulso e corrosione dei ferri d'armatura presenti. I ferri, di importante diametro e con interferro originario già molto ridotto, presentano fenomeni di sfogliamento e di perdita di sezione resistente.

La balaustra esistente a sud, descritta specificatamente nella Relazione sull'analisi storica allegata insieme alla presente, risulta del tutto compromessa dall'evento capitato nel luglio 2022, soprattutto nella sua porzione centrale. Due pilastri in c.a. della balaustra sono stati completamente demoliti dall'evento ed altri 3, tra pilastri e setti, hanno subito gravi danni. I restanti pilastri e setti risultano degradati dal tempo e dagli agenti atmosferici, con porzioni di copriferro espulse e ferri corrosi soprattutto nelle zone inferiori. La trave copertina superiore in c.a. è stata completamente distrutta e divelta dall'evento come anche una porzione di cordolo di base della balaustra. I fregi interni, come meglio specificato nella Relazione Storico-Artistica-Architettonica, sono stati gravemente danneggiati, divelti a causa dell'urto insieme alle cornici perimetrali che li delimitavano.

Nello specifico, la trave di bordo laterale necessita di un rinforzo a flessione nella campata centrale e a taglio all'intorno degli appoggi sulle mensole.

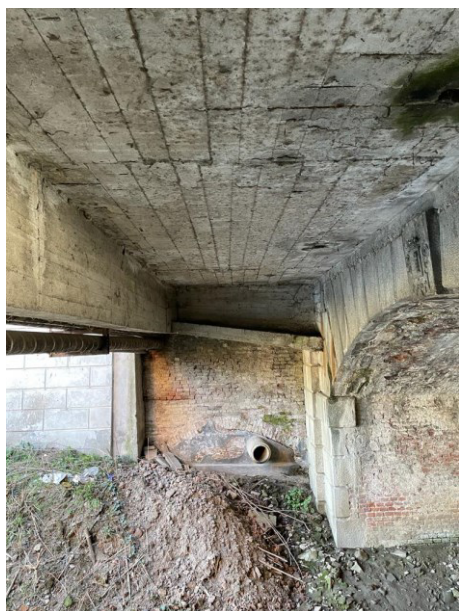
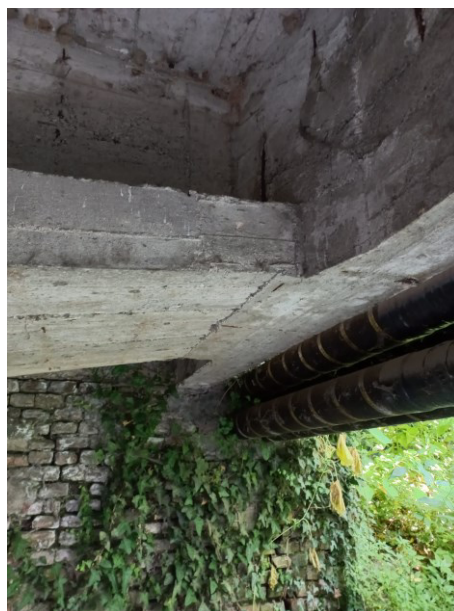
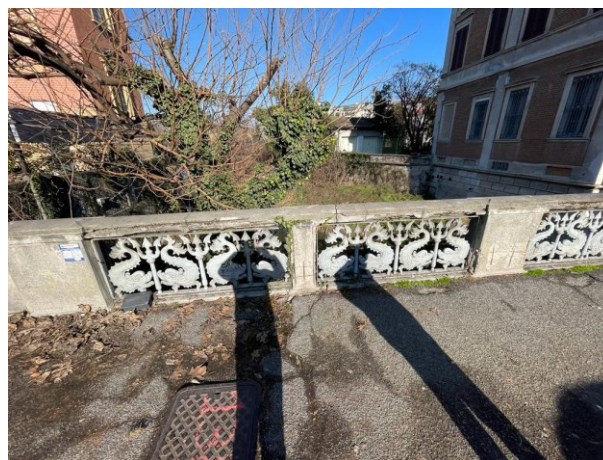
Figura 9 – Sbalzo nord (non oggetto di intervento nel presente progetto) - Stato di fatto

Anche se non oggetto del presente progetto, si riporta un quadro generale delle condizioni del lato nord del ponte. Lo sbalzo a nord presenta uno stato di conservazione sicuramente migliore rispetto a quello a sud. Si evidenziano zone intradossali delle solette con macchie di umidità, tracce di scolo e zone con copriferro espulso ma con intensità ed estensione nettamente minore a quanto presente sul lato sud.

Anche le mensole e la trave di bordo risultano in condizioni migliori di conservazione, mostrando segni di degrado meno marcati, con zone ridotte caratterizzate da espulsione di copriferro e corrosione dei ferri d'armatura.

La balaustra esistente lato nord, non avendo subito alcun evento o urto calamitoso, si presenta integra nella forma ma con alcune zone di pilastri e setti con degrado corticale, copriferro espulso e ferri esposti; anche la trave copertina superiore in c.a. risulta fessurata e degradata in alcune sue porzioni. I fregi esistenti e le loro cornici perimetrali risultano integri anche se mostrano evidenti segni del tempo.

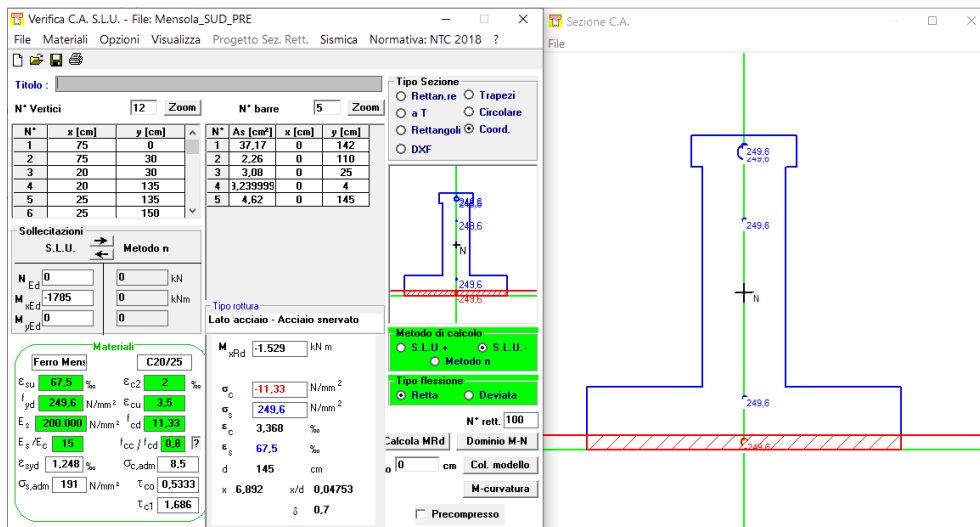
Figura 12 - Verifica a flessione della sezione esistente della mensola

Il momento resistente ultimo della sezione esistente risulta $M_{Rd,pre} = 1529$ kNm

Di fatto il momento resistente allo stato attuale non soddisfa il momento di progetto ricavato dal modello per la combinazione SLU (SLU 8) $M_{Ed,SLU} = 1808$ kNm

$$M_{Ed,SLU} > M_{Rd,Pre} \rightarrow \text{Verifica non soddisfatta}$$

Vista la necessità di rinforzare staticamente la trave mensola per il momento negativo, si è optato per un rinforzo puntuale nella porzione di trave all'intradosso soletta. Per questo, nel calcolo sono stati aggiunti i 2 ferri di diametro 20 mm su entrambi i lati dell'anima, appena sotto la soletta. Questi ferri sono stati inseriti nel calcolo con un'area maggiorata in quanto il loro materiale, B450c, ha caratteristiche maggiori rispetto a quanto considerato per i ferri esistenti. Le caratteristiche meccaniche dell'acciaio esistente sono state desunte dalle indagini effettuate da LTL.
