Oggetto: Preventivo di lavoro relativo al restauro di un dipinto ad olio su tavola

Soggetto: Interno di stalla con contadini

Autore: DIRCK WYNTRACK (Drente, ante 1625? – L’Aia, 1687)

Collocazione: Pinacoteca civica Ala Ponzone Cremona Inv. 257 Legato Ala Ponzone, 1842

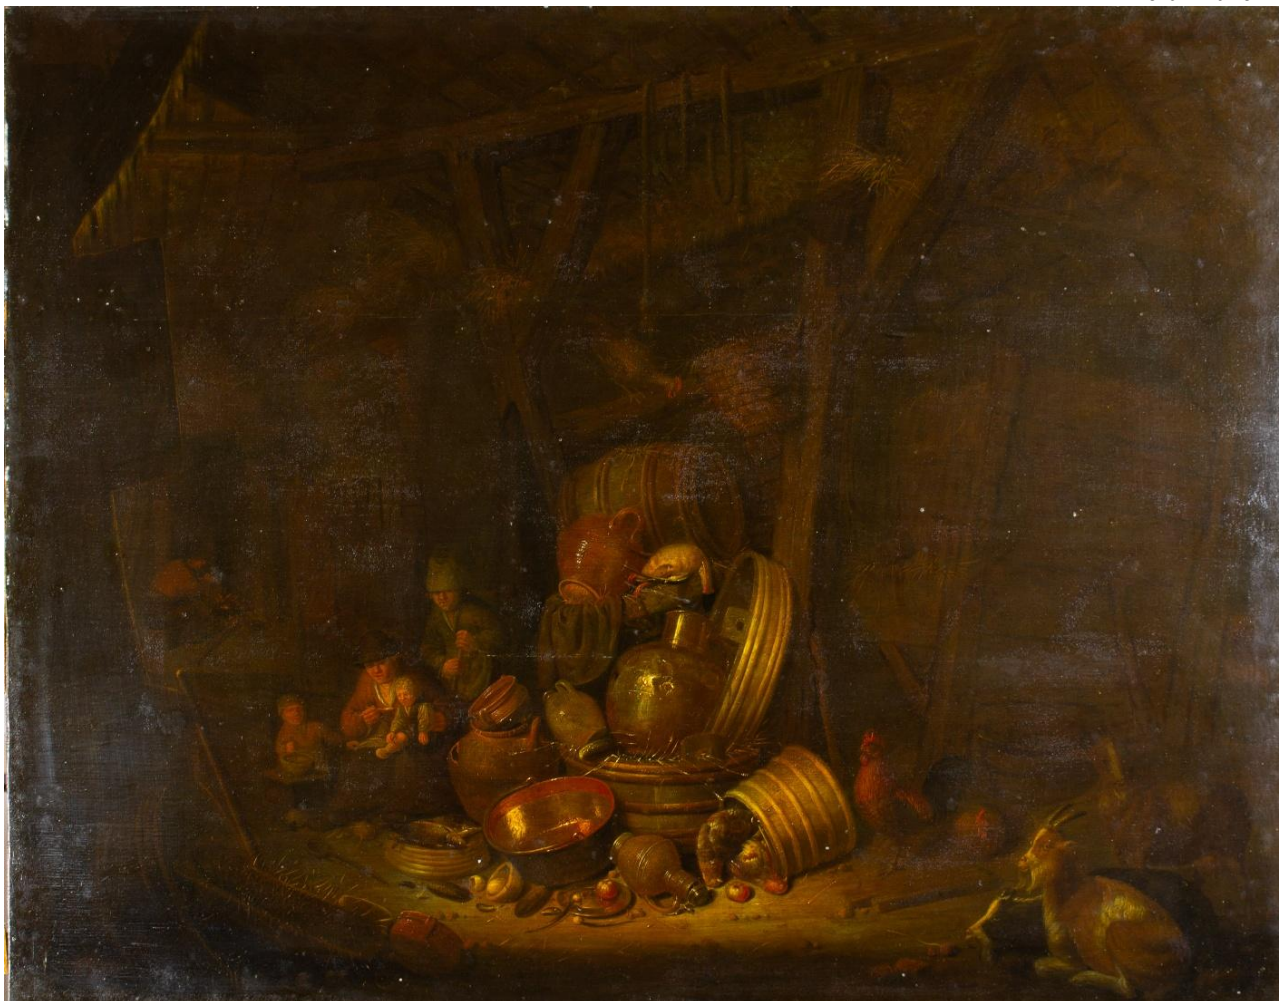
La superficie è attualmente ricoperta da una vernice molto spessa, fortemente ossidata e alterata cromaticamente, che conferisce all'opera un aspetto complessivamente ingiallito e appiattito. In alcuni punti sono riconoscibili interventi di ritocco relativamente recenti, applicati con materiali di natura diversa rispetto alla pellicola originale. Tuttavia, la presenza di una patina scura e disomogenea lascia supporre l'esistenza di ulteriori integrazioni più antiche, oggi non distinguibili a occhio nudo a causa dell'ossidazione della vernice e della sovrapposizione degli strati.

Figura 1 Totale dell'opera: la superficie generale appare ingiallita a causa della sovrapposizione di svariati strati di vernice stesi in precedenti interventi di restauro o manutenzione.

- Rimozione dello sporco superficiale con citrato d'ammonio (saliva artificiale);
- La fase di pulitura costituisce il nodo centrale e più delicato dell'intero intervento conservativo, poiché da essa dipende la possibilità di recuperare una corretta leggibilità dell'opera senza compromettere la materia originale. Dopo la rimozione preliminare del sottile strato di sporco superficiale — operazione che consente di valutare con maggiore precisione lo stato reale della vernice e delle eventuali alterazioni — risulta indispensabile procedere con una serie di test di pulitura mirati. Tali prove devono essere condotte in modo sistematico, calibrando progressivamente l'azione dei solventi e verificando la risposta della pellicola pittorica in aree campione selezionate. L'obiettivo è definire un livello di pulitura specifico, ottenuto attraverso passaggi graduali e perfettamente omogenei su tutta la superficie dipinta. A tal fine si prevede la preparazione di una sequenza di gel con funzione di polish, formulati modulando la polarità in modo da consentire una rimozione controllata e selettiva degli strati di vernice sovrapposti. La gradualità dell'azione è un requisito imprescindibile, soprattutto considerando la natura del dipinto: la presenza evidente di velature a vernice rende infatti inappropriata e

potenzialmente dannosa la rimozione completa della resina superficiale, poiché gli strati originali risultano strettamente integrati con quelli protettivi. Si ipotizza, e si auspica, che una miscela a base di ligroina addizionata con alcool isopropilico — in percentuali variabili a seconda del grado di pulitura ritenuto idoneo — possa risultare sufficiente per ottenere il livello di leggibilità desiderato. La scelta di tali solventi risponde alla necessità di operare con polarità molto contenute, riducendo al minimo il rischio di interazione con la materia pittorica originale. Per quanto riguarda la gelificazione della miscela, la soluzione preferibile appare l'impiego di Carbossipropilcellulosa, purché compatibile con la bassa polarità prevista. Questo addensante garantisce un buon controllo dell'azione solvente, limitandone la diffusione e favorendo una rimozione più selettiva. Meno probabile, ma non del tutto da escludere, è l'utilizzo del Nevek come supportante: pur presentando caratteristiche meccaniche molto diverse, potrebbe offrire un vantaggio significativo in termini di ridotta penetrazione della miscela solvente, qualità particolarmente utile in presenza di strati pittorici sensibili o estremamente sottili.

- L'intera procedura dovrà essere accompagnata da un attento monitoraggio visivo e strumentale, così da garantire un intervento controllato e rispettoso della complessità stratigrafica dell'opera.
- reintegrazione delle lacune con pigmenti legati con vernice per restauro;
- Per la verniciatura finale si propone una leggera stesura di resina Regalrez secondo le esigenze della pellicola pittorica stabilizzata con antiossidante (Tinuvin 292).

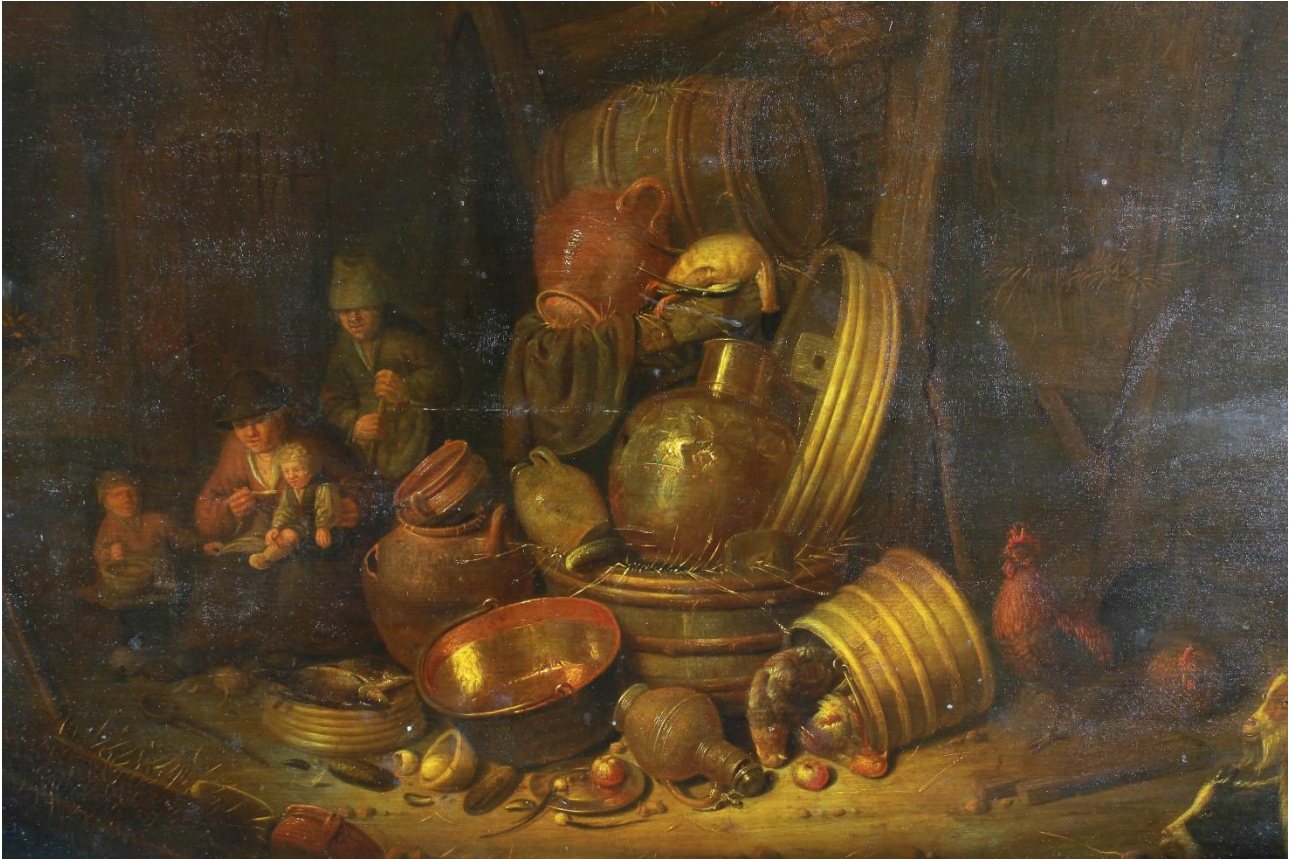
Figura 2 Dettaglio della natura morta: le tonalità dei metalli e dei colori che dovrebbero essere chiari appaiono offuscate.

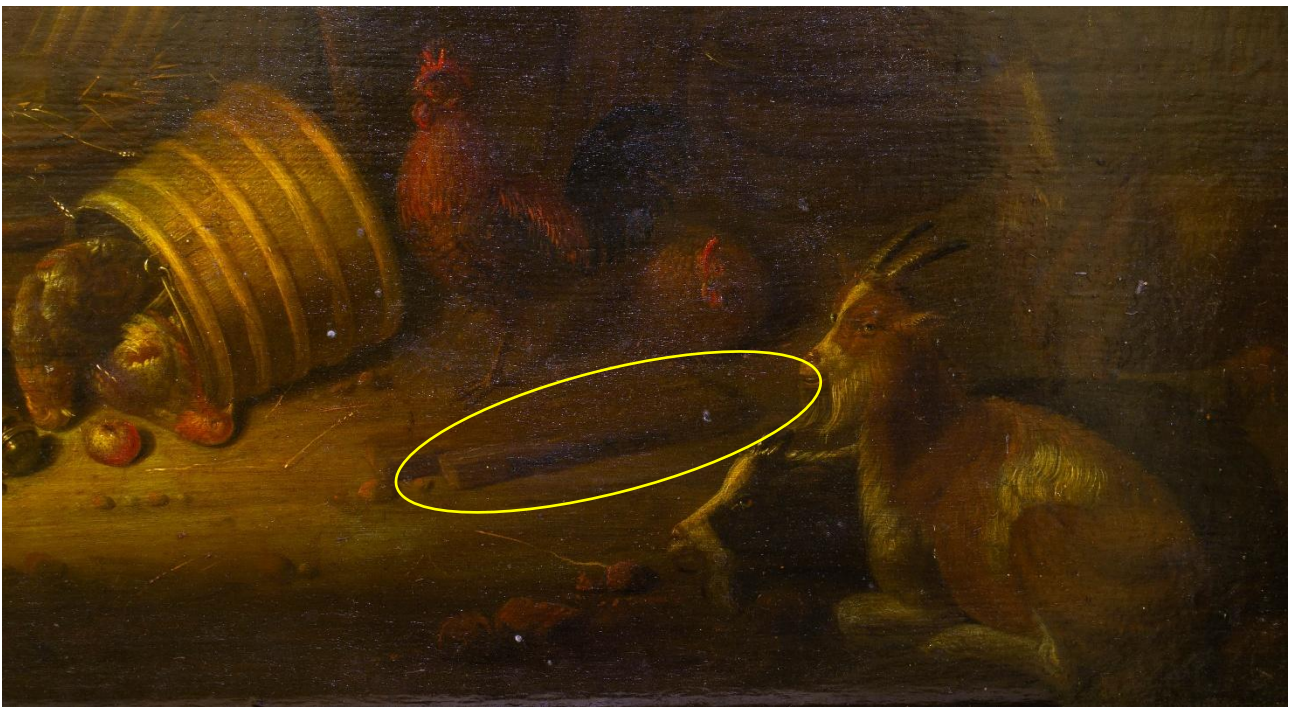
Figura 3 – Fra gli animali da cortile, sul pezzo di legno evidenziato si intravede una scritta che parrebbe essere la firma dell'autore. La stessa appare però alterata da precedenti interventi
