PIAZZA ROMA

GIARDINI STORICI INTITOLATI A PAPA GIOVANNI PAOLO II

**ALLEGATI ALLA RELAZIONE
SPECIALISTICA AGRONOMICA**

Ricontrollo stabilità alberi ivi radicati

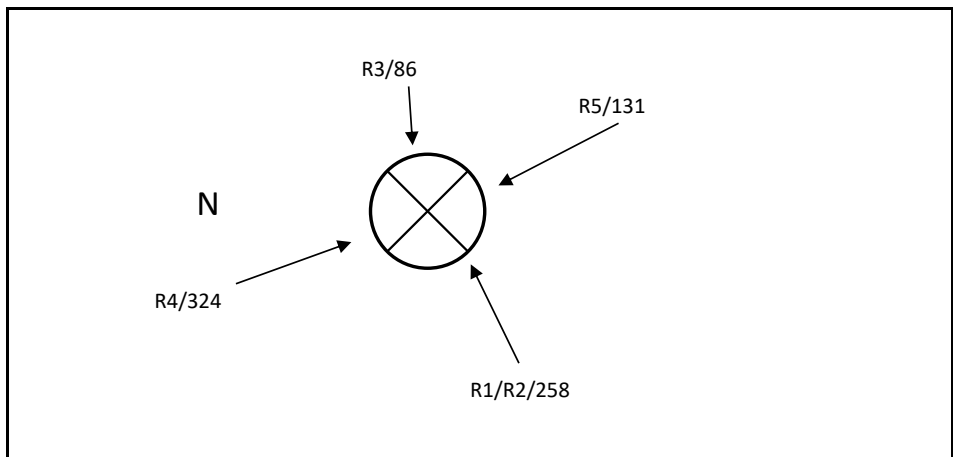
data: 16/06/2025 Albero n. : 4859

Albero verificato al colletto, sul fusto e sotto al castello dove si osserva un moncone vecchio da asportazione di una branca primaria e una seconda branca primaria con una ferita longitudinale molto estesa, ma in via di chiusura. La lettura dei profili conferma la condizione di vecchiaia dell'albero, non si evidenziano grandi criticità, ma si possono vedere alcune zone, al momento circoscritte di degrado del legno, che andranno seguite nel corso degli anni. la densità, tipica della specie, è minore dell'atteso, tuttavia poche e contenute discontinuità che permettono di mantenere l'acero in **Classe C**, con un tempo di ricorrenza di due anni.

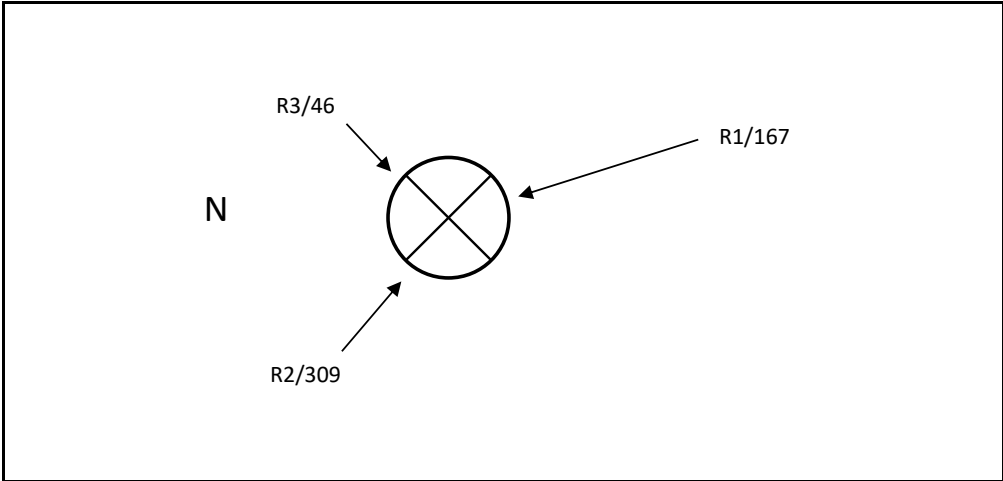
data: 16/06/2025	Albero n. : 4861
---------------------	---------------------

Albero verificato al colletto e nella parte prossimale dell'apparato radicale. La condizione del legno che emerge è discreta: alcune degradazioni nella parte più interna (**profilo 721**) come è normale per un albero di quest'età e di questa dimensione. Pertanto l'albero può rimanere, in **classe C** con un tempo di ricorrenza di **due anni**.

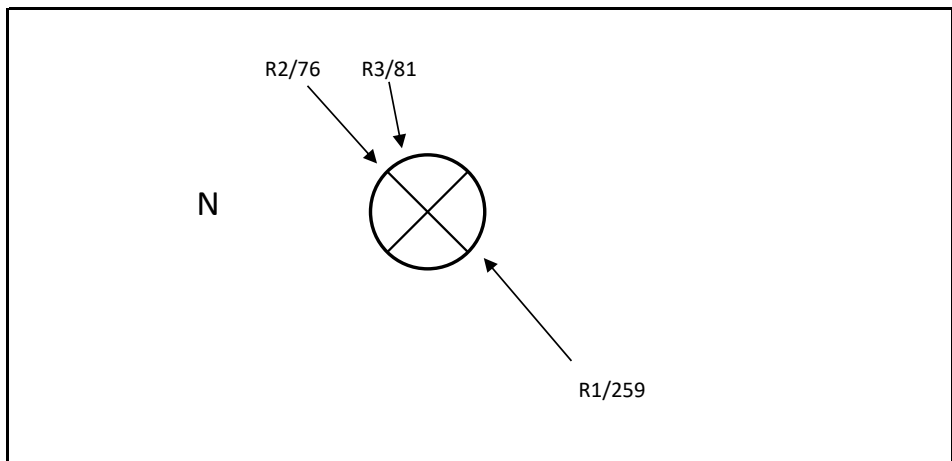
data: 16/06/2025 Albero n. : 4875

Albero verificato sul fusto in prossimità del punto di unione delle due branche primarie, dove si osserva, su un lato, della corteccia inclusa. La lettura dei profili mostra legno è in parte degradato e quindi, date le dimensioni dell'albero, consigliamo un consolidamento dinamico sulle due branche primarie. il bersaglio di un potenziale schianto infatti potrebbe essere il parco giochi o il sentiero che costeggia la grande aiuola centrale. **Se consolidato**, l'albero, può rimanere ancora a lungo al suo posto, in **classe C, con un ricontrollo tra tre anni**. In assenza di consolidamento la verifica va anticipata tra un anno.

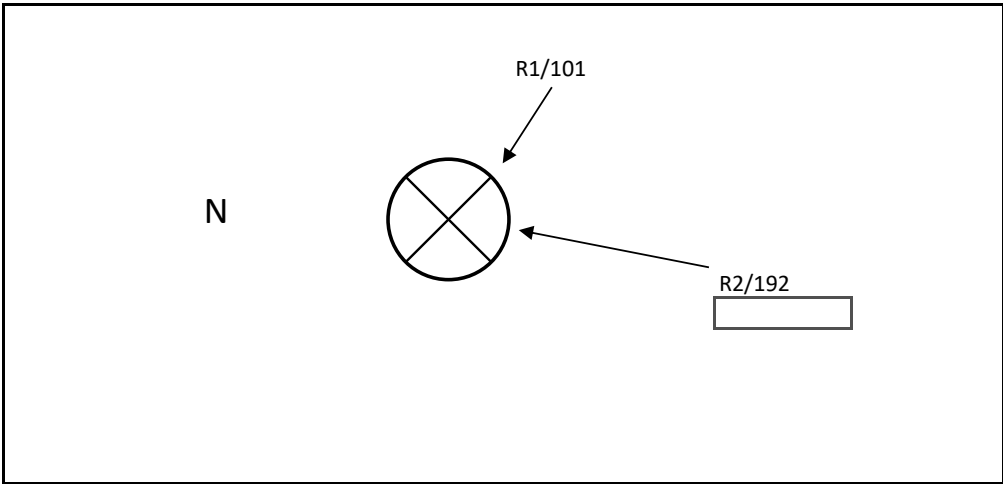
data: 16/06/2025 Albero n. : 4903

Albero inclinato verso il sentiero di accesso all'area romantica del giardino, verificato al colletto si riscontra una cavità interna molto estesa. Entrambi i profili illustrano questa condizione di grave criticità, quindi l'acero va abbattuto, non esistono margini di tenuta, **classe D**.

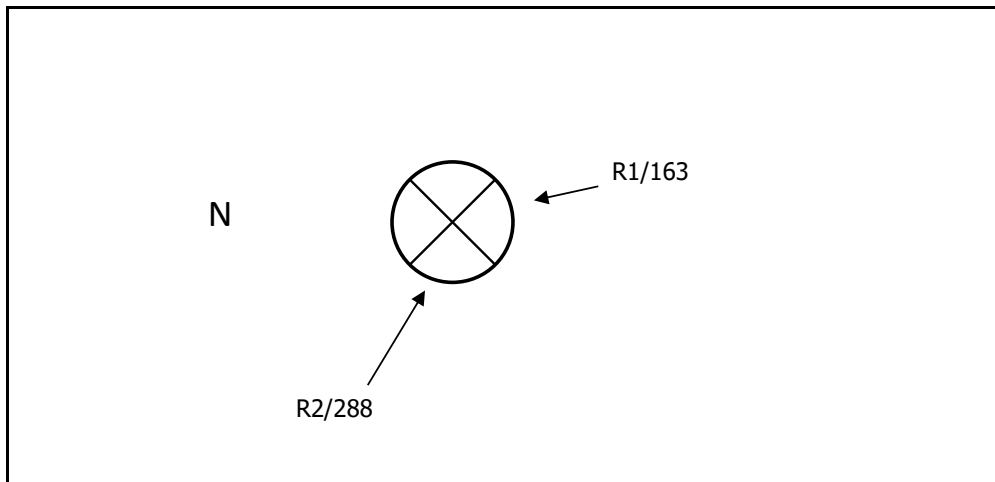
data: 16/06/2025	Albero n. : 4917
----------------------------	----------------------------

Albero radicato in prossimità delle *rocailles*, con parte dell'apparato radicale scoperto per graduale erosione del terreno, dato che si trova in un tratta con pendenza significativa. La lettura dei profili mostra legno in buone condizioni, per un albero di questa dimensione e di questa specie, pertanto può essere mantenuto in **classe C**, con un tempo di ricorrenza di **tre anni**.

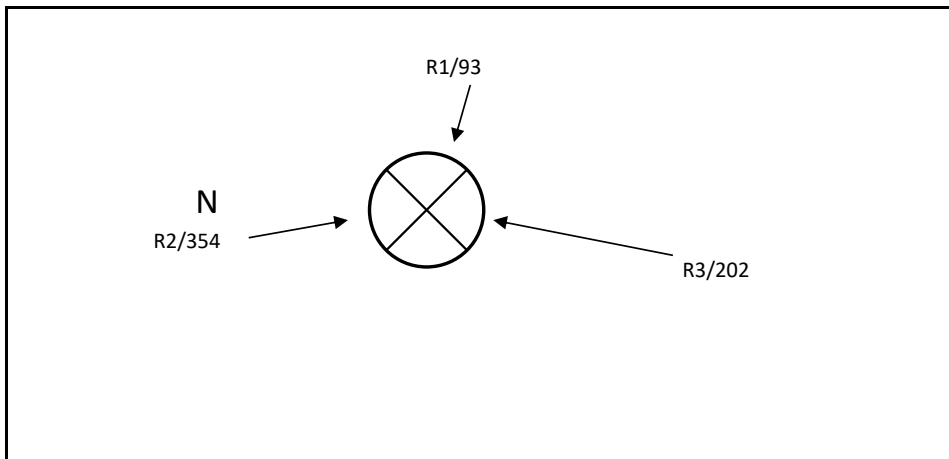
data: 16/06/2025 Albero n. : 4922

Albero verificato al colletto dove si osserva un carpoforo, staccato. La condizione del legno è gravemente compromessa. La lettura dei profili conferma che tutto il legno interno nella parte basale del fusto e in quella prossimale dell'apparato radicale è cariato, quindi l'albero è in una condizione di grave rischio, oltretutto è radicato in una posizione molto delicata, proprio sopra le *rocailles*, a margine del percorso che sale l'area romantica. La sofora deve essere abbattuta, sarà un abbattimento delicato, **classe D**.

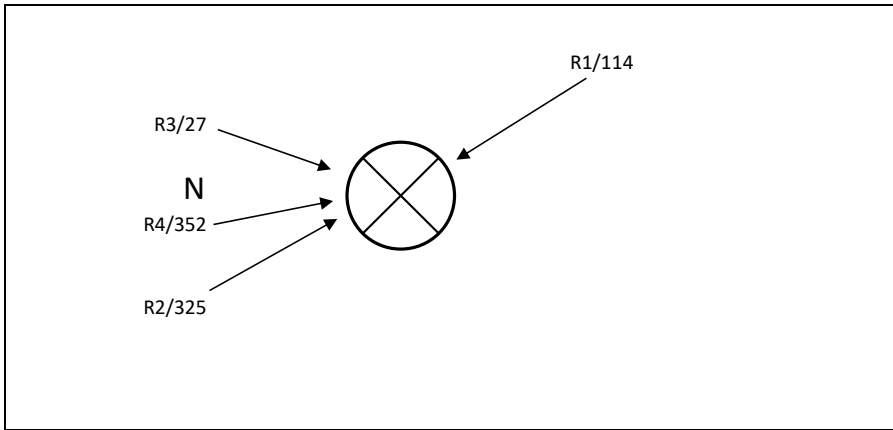
data: 16/06/2025 Albero n. : 4942

Albero verificato al colletto sia nella zona di compressione che in tensione, presenta una zona con un tumore non particolarmente grande, ma che alla percussione suona particolarmente vuoto e che all'analisi con resistograf evidenzia una ventina di centimetri effettivamente di legno molto cariato (**profilo 741**) mentre sul lato opposto è il legno, riprende una densità discreta. Lo stesso al colletto un profilo è molto brutto e invece sul lato di via Manzoni (nord-est) ha ancora qualche qualche margine di legno buono in tensione a due grossi cordoni di reazione. La tenuta di questi cordoni di reazione è fondamentale per la tenuta statica dell'olmo che è molto alto, anche se protetto e non dotato di una chioma particolarmente estesa. Può rimanere in **classe CD** con una riduzione di chioma, di qualche metro (20%) così da riportarlo all'interno del gruppo di cui fa parte. Il ricontrollo strumentale deve essere fatto tra un anno, probabilmente sarebbe anche opportuno approfondire l'analisi con un pull-test, al fine di verificare l'ancoraggio effettivo dell'albero al suolo.

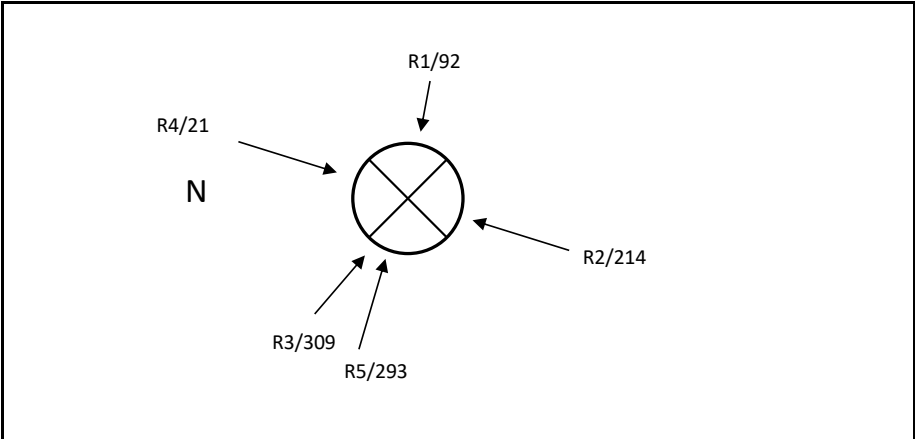
data: 16/06/2025 Albero n. : 4954

Albero verificato al colletto e sul fusto, è inclinato verso le il sentiero di salita alla zona romantica (21°), ma è già stato cimato pesantemente, quindi un albero alto circa 13 o 14 m. Al colletto evidenzia una zona con delle degradazioni piuttosto importanti, ma per il resto tutti intorno i controlli sia in comprensione che in tensione evidenziano una condizione migliore, pertanto può rimanere al suo posto in classe C con un tempo di ricorrenza di due anni con una leggera riduzione di chioma (10-15%) e l'eliminazione dell'edera che sale sul fusto a partire dai manufatti.

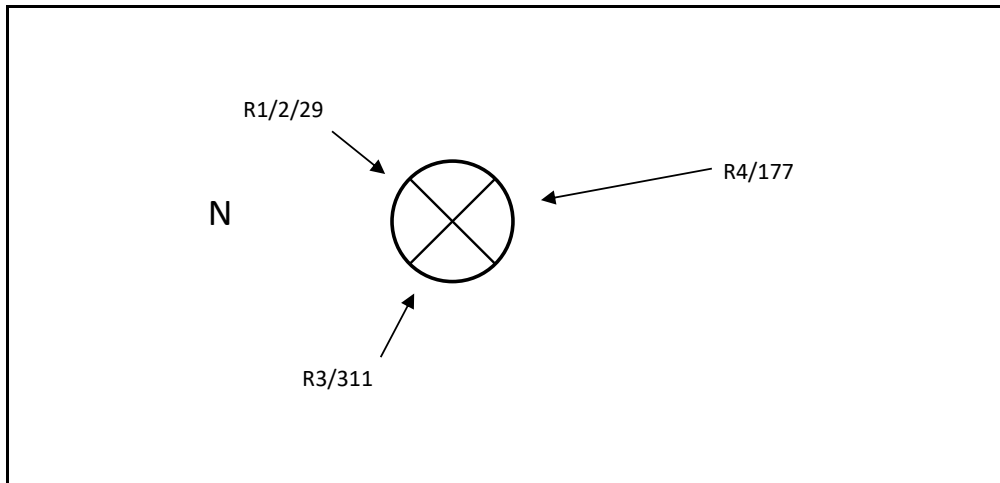
data: 16/06/2025	Albero n. : 4957
---------------------	---------------------

Albero verificato al colletto dove si riscontrano alcune aree di degradazione nella porzione midollare, aree di legno disfunzionale attese per un soggetto di questa dimensione e di questa età. Sono abbastanza contenute e quindi esso può rimanere al suo posto, in **classe C** con un tempo di ricorrenza di **due anni**.

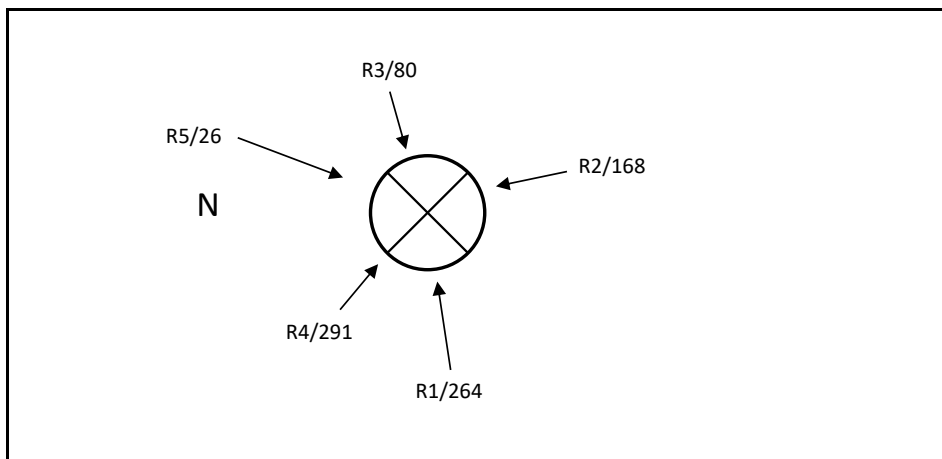
data: 16/06/2025 Albero n. : 4969

Albero inclinato verso il sentiero di salita alla parte romantica del giardino (20°), è stato indagato al colletto e nella parte prossimale dell'apparato radicale, oltre che alla base del fusto. La lettura dei profili descrive legno in condizioni discrete, ma con alcune criticità che richiedono un monitoraggio futuro. il **profilo751** evidenzia la condizione di degrado nella parte prossimale dell'apparato radicale. L'olmo può rimanere al suo posto, in **classe C**, con una leggera riduzione di chioma (20%), che possa alleggerire il carico strutturale. Il tempo di ricorrenza attribuito sono **due anni**. Per la prossima indagine suggerisco un pul test o una tomografia sonora.
