Arch. Virginia Bocciola - Casalbuttano (Cr)
ORDINE DEGLI ARCHITETTI DI CREMONA N. 352

Arch. Simona Manenti - San Zeno Naviglio (Bs)
ORDINE DEGLI ARCHITETTI DI BRESCIA N. 3601

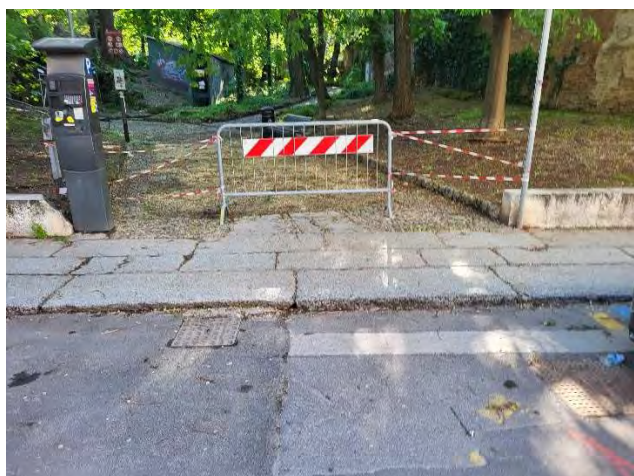
Ingresso 1 a NE, zona rocaille

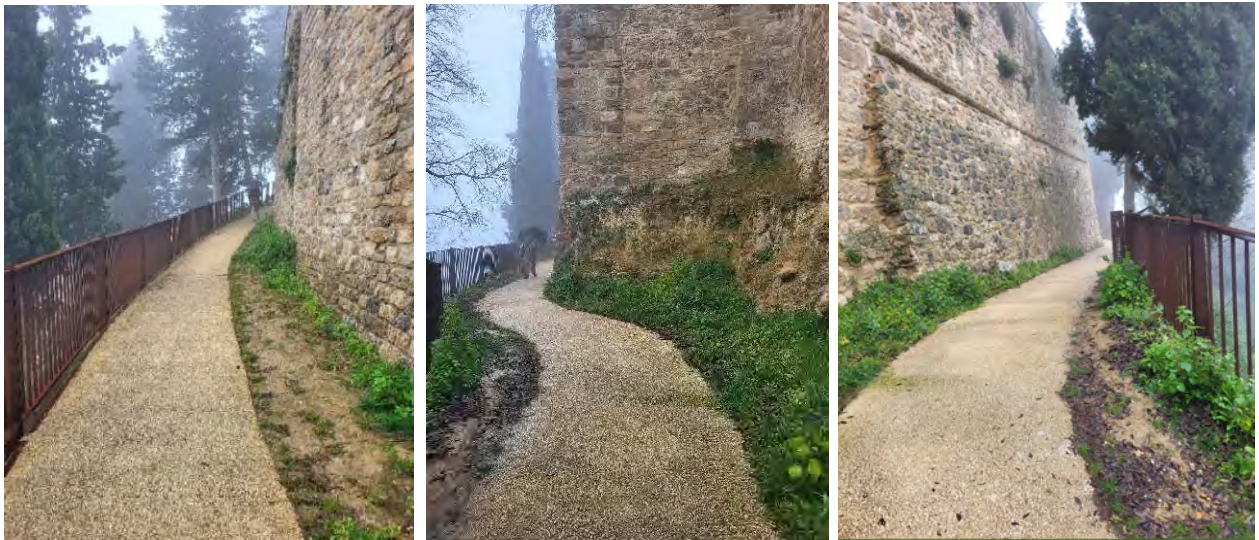
Immagini esemplificative di un intervento di ripavimentazione di un sentiero in zona soggetta a forte dilavamento ed erosione; l'ambito è la passeggiata sotto le mura orientali di San Gimignano (Siena) e la pavimentazione è stata eseguita con conglomerato ecologico certificato costituito da un insieme di inerti; il materiale, dopo campionatura verificata con la Soprintendenza per le province di Arezzo e Siena, è stato approvato ed è in opera dal 2023; nel caso specifico è stato scelto un colore vicino al tono della Terra di Siena, ma è possibile ottenere colorazione identica all'esistente (intervento realizzato su progetto e Direzione Lavori di Alberta Chiari, Flavio Cassarino, Lorenzo Jurina - 2019-2023)

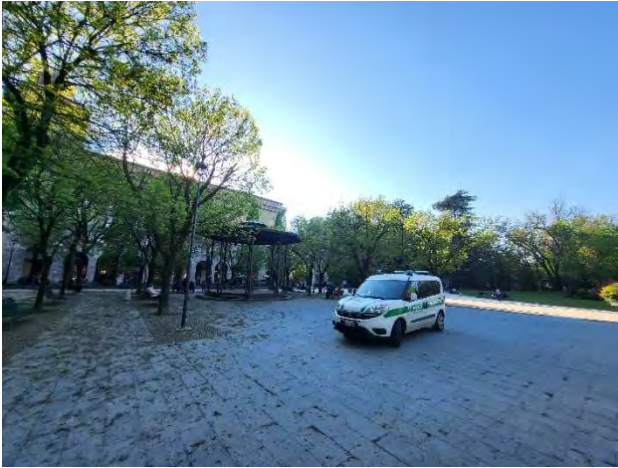
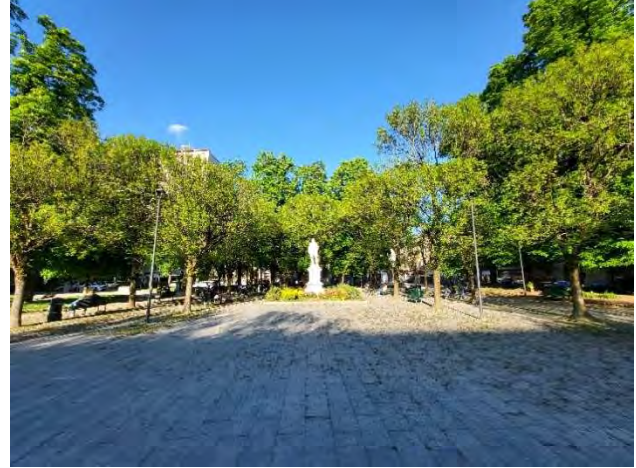
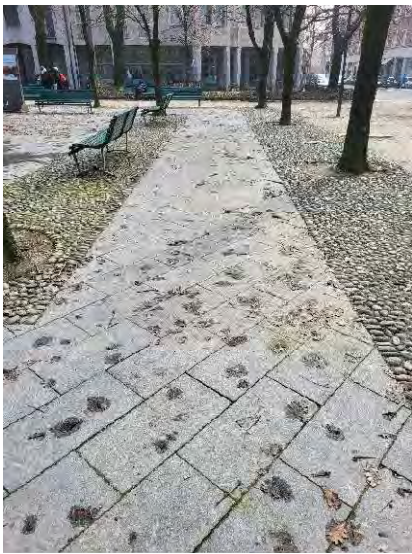
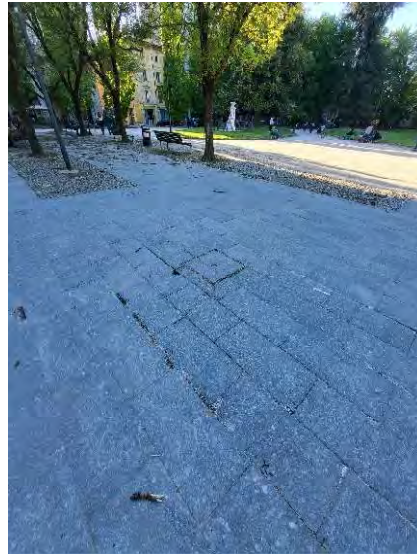
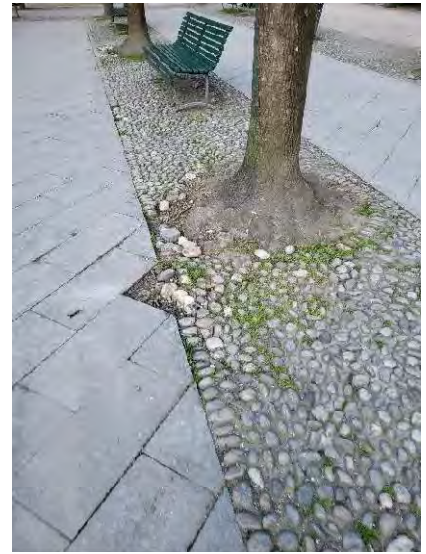
Immagini delle pavimentazioni in pietra, che ne rappresentano anche le condizioni generali di conservazione

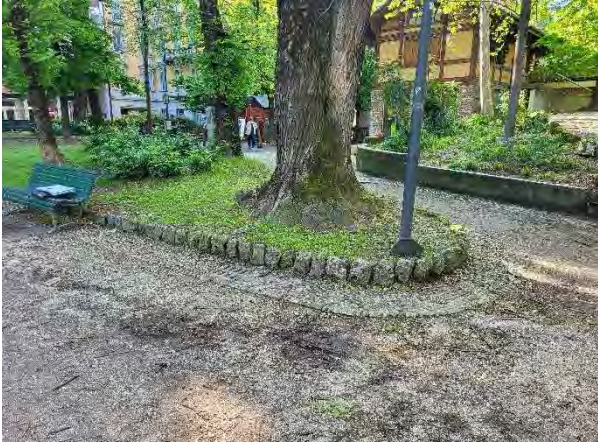
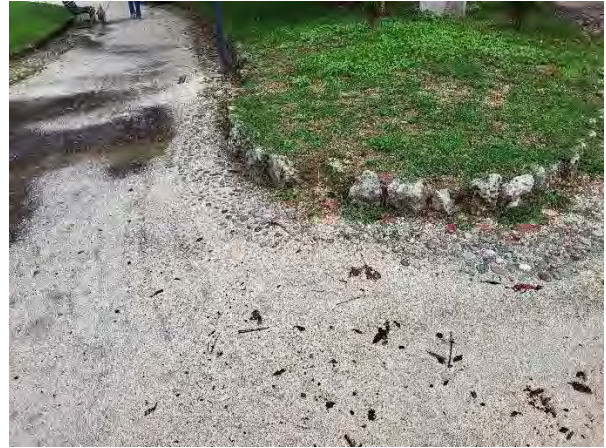
Immagini dei cordoli delle aiuole, in roccette di Ceppo d'Iseo

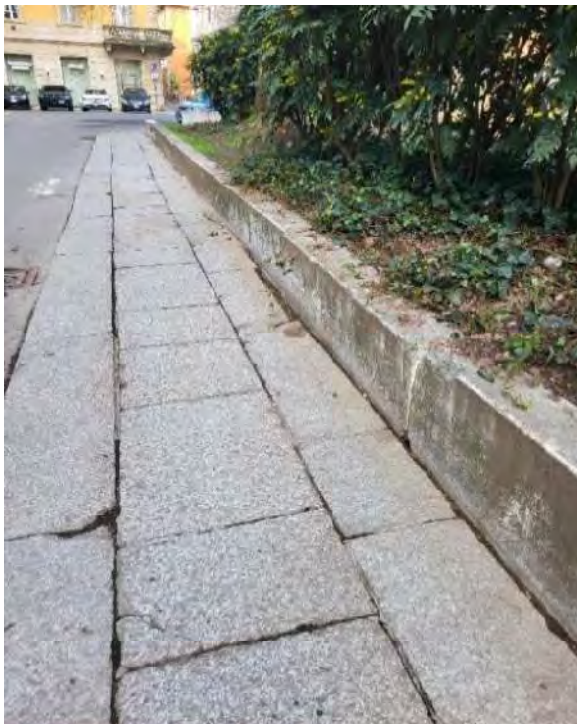
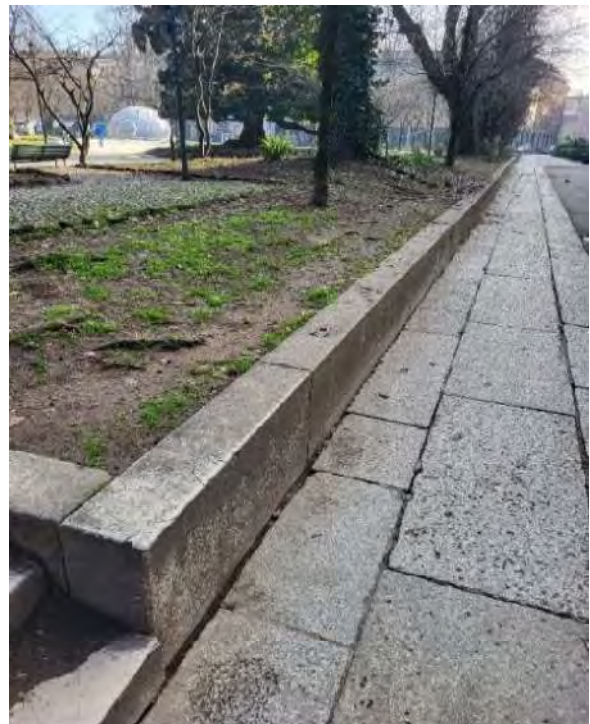
Immagini dei muretti in pietra di Botticino che perimetrano i giardini della porzione settentrionale ad oriente e ad occidente

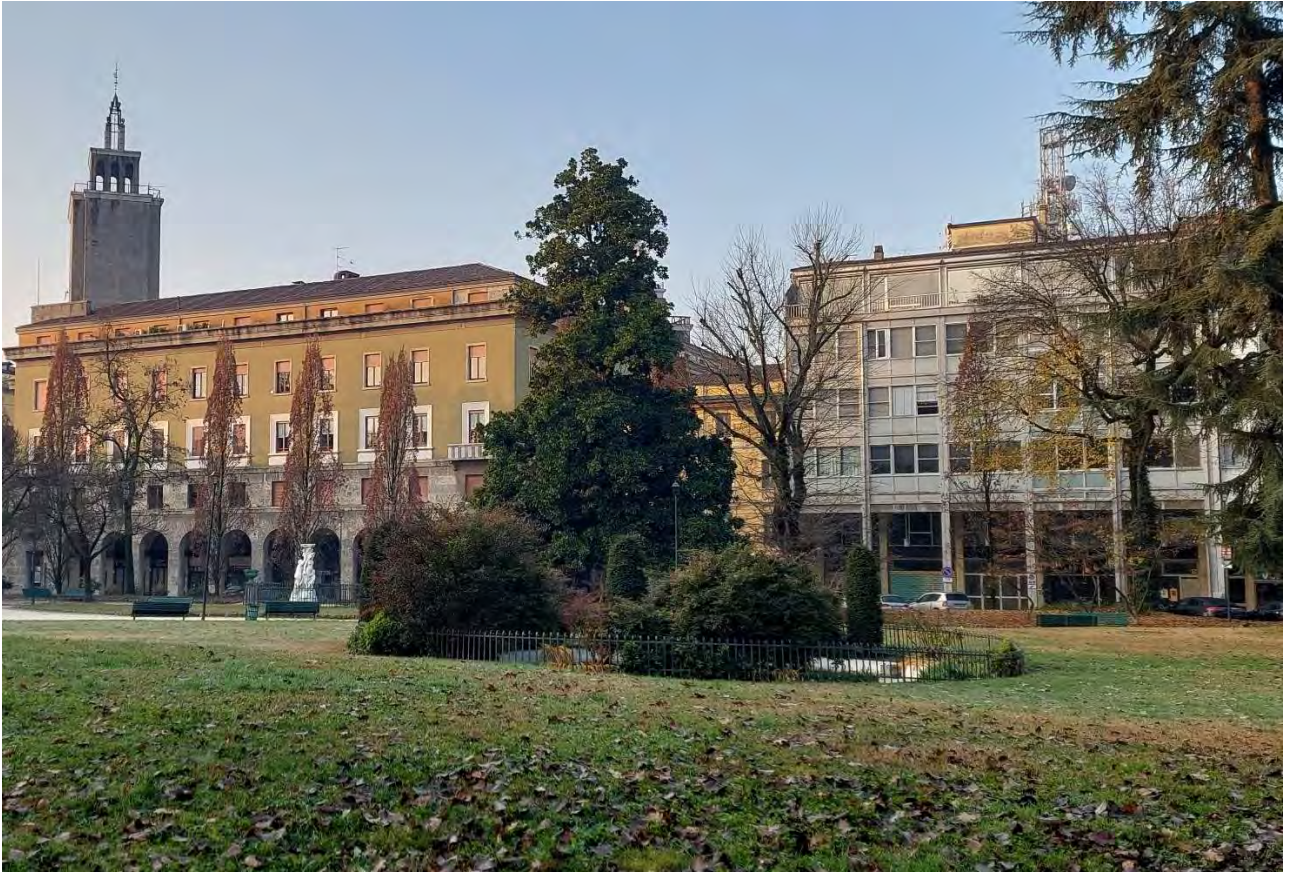
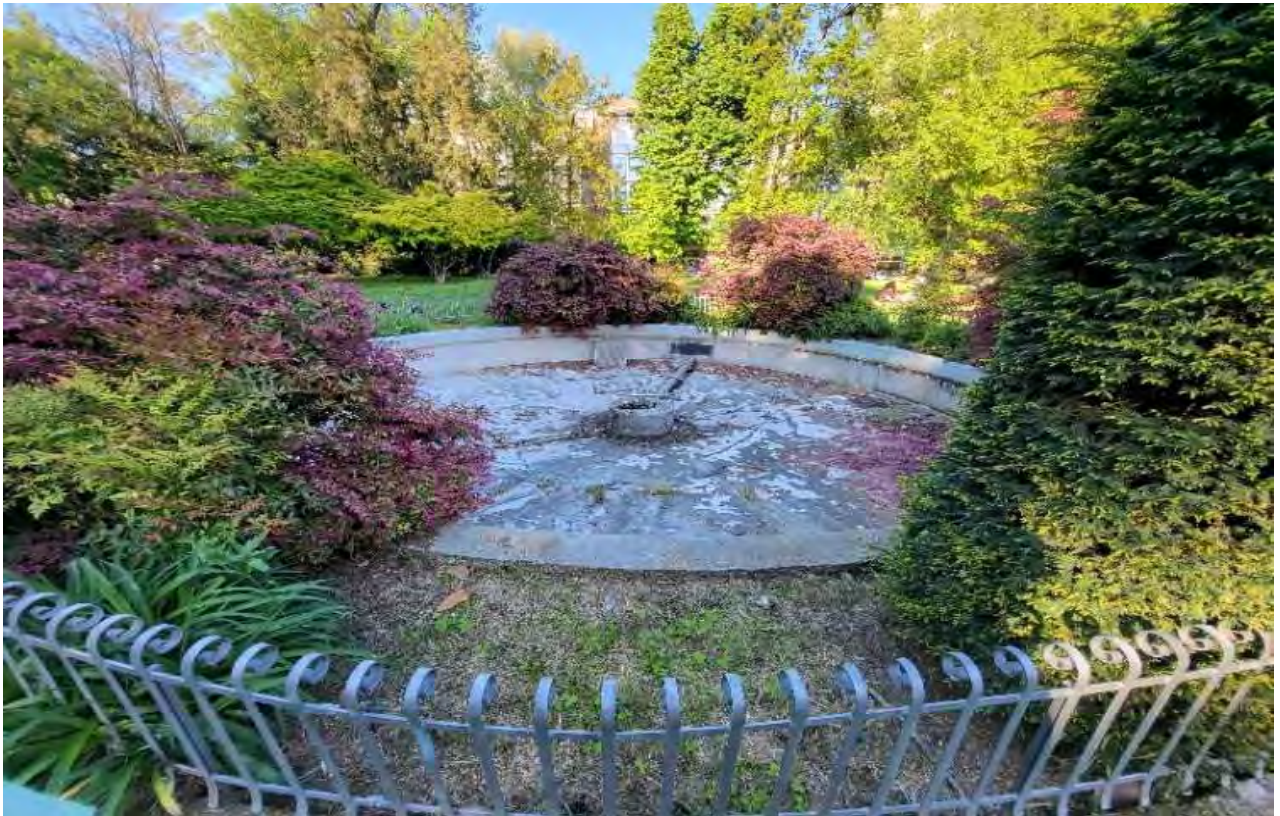
Immagini dello stato attuale della fontana centrale, nelle quali sono visibili l'invasione della vegetazione e lo stato del rivestimento impermeabilizzante; è probabile che recinzione metallica e vegetazione siano stati collocati per problemi di sicurezza e vandalismo
