B. Componente geologica, idrogeologica e sismica

*Schede eventi alluvionali*

Aggiornamento della componente geologica,  
idrogeologica e sismica del Piano di Governo  
del Territorio

Allegato F

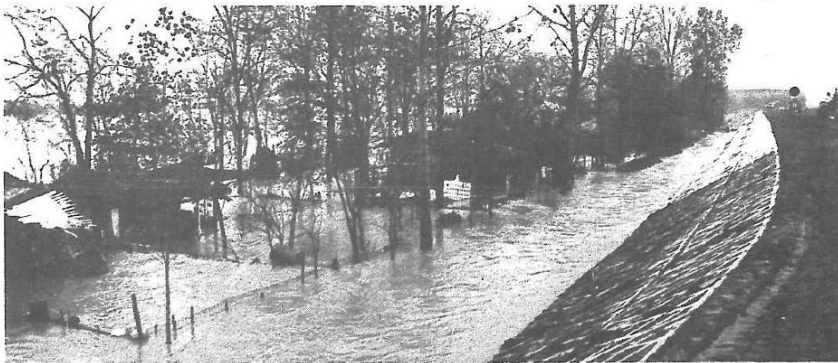
L'argine vicino al bar Manola: i rami sono stati incastrati forati di cemento nel terreno

fiume continua a crescere. Stando in silenzio pare di sentirne il rumore. Alcuni operai stanno incastrando grate di cemento nella parete dell'argine dove la corrente sembra voglia mangiarsi fette di terra. «Scava, scava», dice un pescatore. «Ma il peggio è sotto l'acqua, dove non vediamo». Le baracche accanto al bar Manola sono quasi completamente sommerse. «No, per l'argine non credo che ci siano problemi», sostiene un signore anziano. «In ogni caso manteniamola alta l'attenzione». Molta gente segue la crescita del livello del fiume in questo punto da dove quasi tutti i cremonesi sono passati per una gita in barca. «Per le cascate ci saranno problemi nel caso di inondazione, ma almeno queste vicino non hanno bestiame».

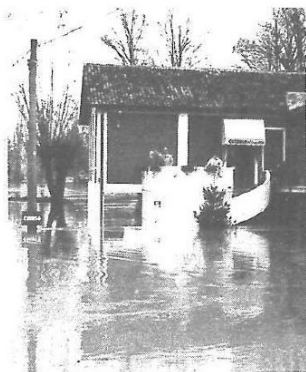
Il ristorante  
Pescatore  
a  
Castalvetto  
parzialmente  
sommerso  
dalle  
acque

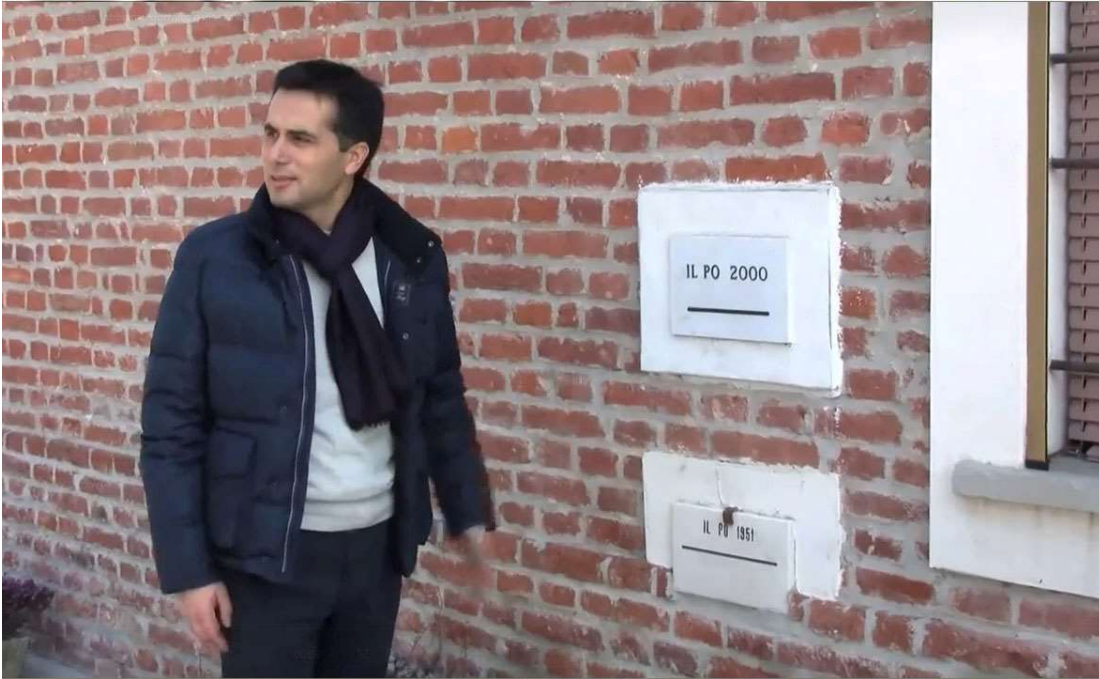
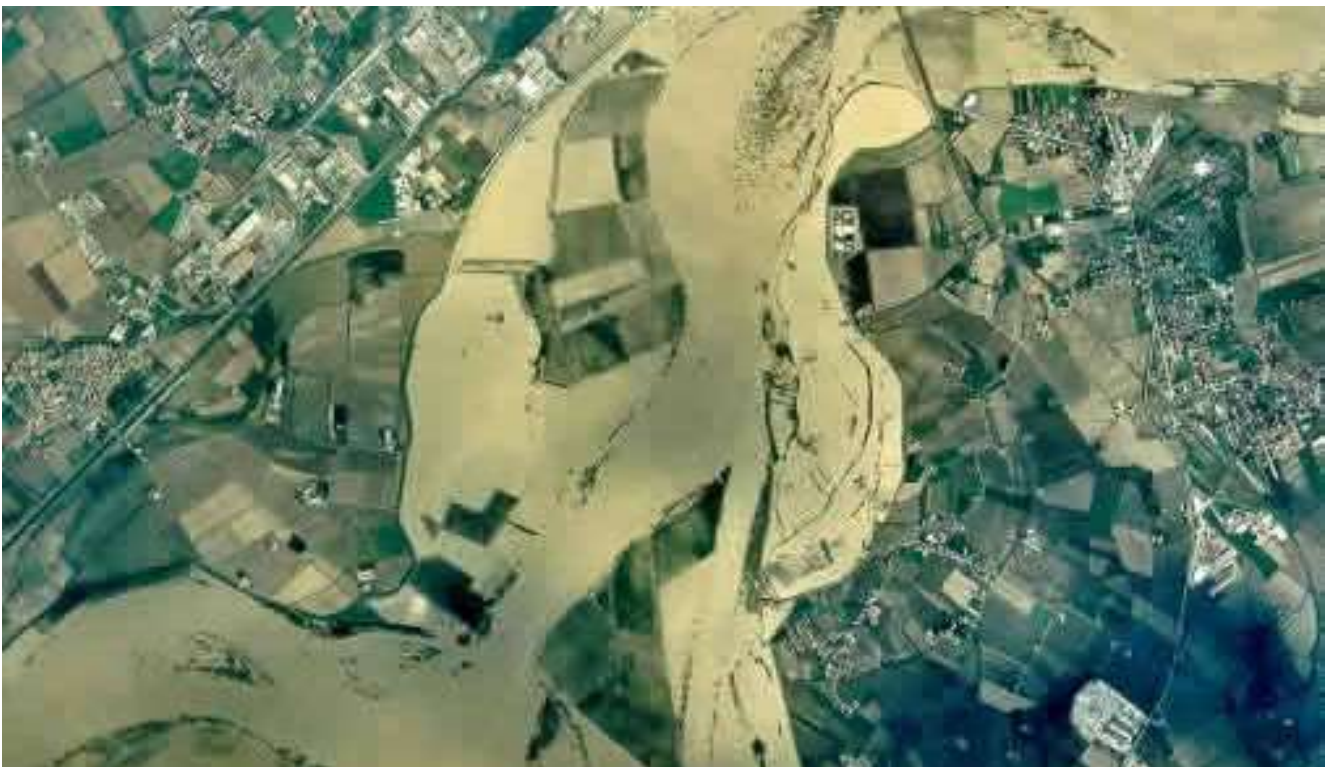
Aree inondate a sud ed ovest di Cremona (immagine proprietà Regione Emilia Romagna)

<i>Aree interessate (rif. carta)</i>	allagamento intera fascia golenale, sommerso Sommo con Porto
<i>Cause</i>	forte piovosità sul bacino
<i>Evento</i>	piena storica del Po, massimi livelli idrometrici secolari
<i>Danni</i>	danni attività ed edifici agricoli nell'area di golena; evacuazione forzata aree Lungo Po, canottieri, ecc.

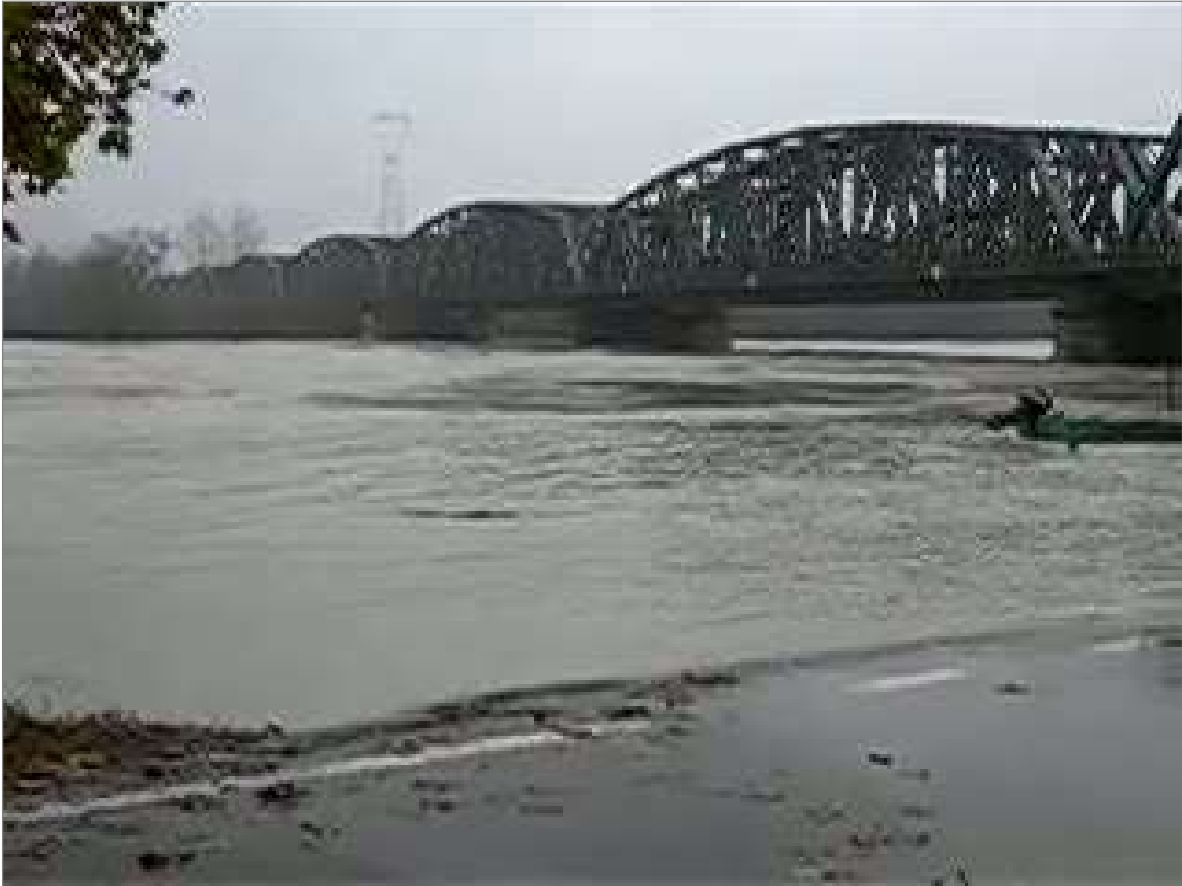
la piena del Po al ponte ferroviario di Cremona
