COMUNE DI CREMONA

Aggiornamento della componente geologica,
idrogeologica e sismica del Piano di Governo
del Territorio

Allegato F

Schede eventi alluvionali

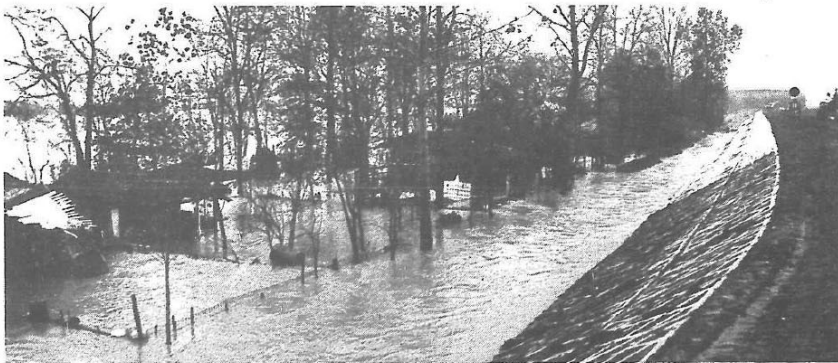
L'argine vicino al bar Manola: ieri sono stati incastrati torati di cemento nel terreno

fiume continua a crescere. Stando in silenzio pare di sentirne il rumore. Alcuni operai stanno incastrandolo grato di cemento nella parete dell'argine dove la corrente sembra voglia mangiarsi fette di terra. «Scava, scava», dice un pescatore. «Ma il peggio è sotto l'acqua, dove non vediamo». Le baracche accanto al bar Manola sono quasi completamente sommerse. «No, per l'argine non credo che ci siano problemi», sostiene un signore anziano. «In ogni caso manteniamo alta l'attenzione». Molta gente segue la crescita del livello del fiume in questo punto da dove quasi tutti i cremonesi sono passati per una gita in barca. «Per le cascine ci saranno problemi nel caso di inondazione, ma almeno queste vicino non hanno bestiame».

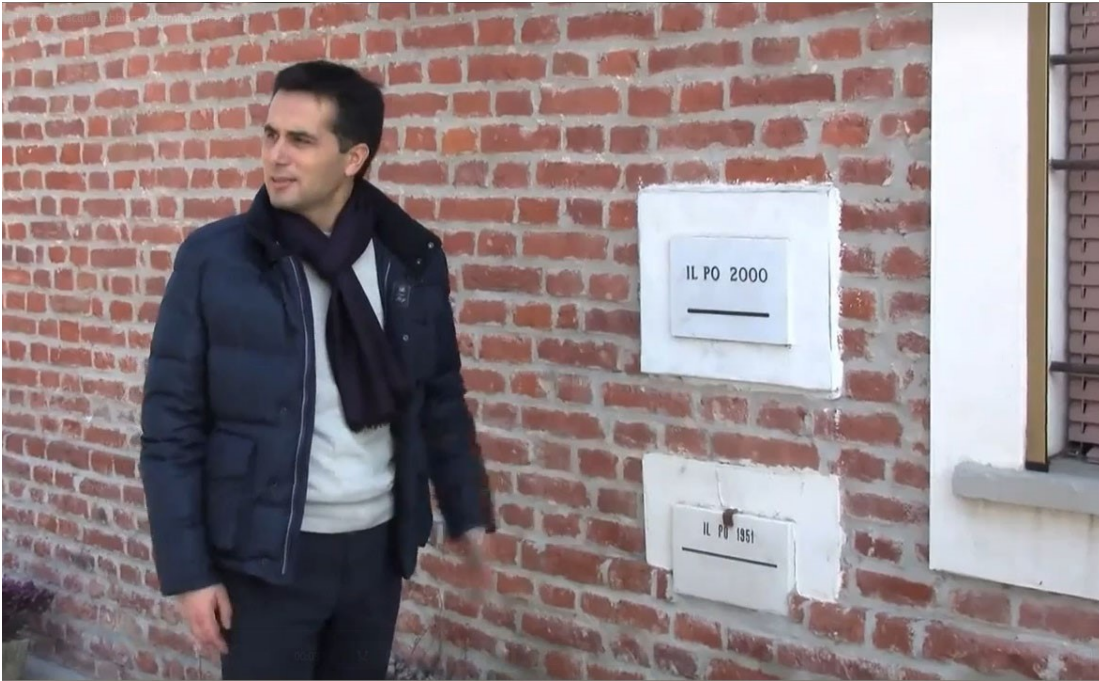
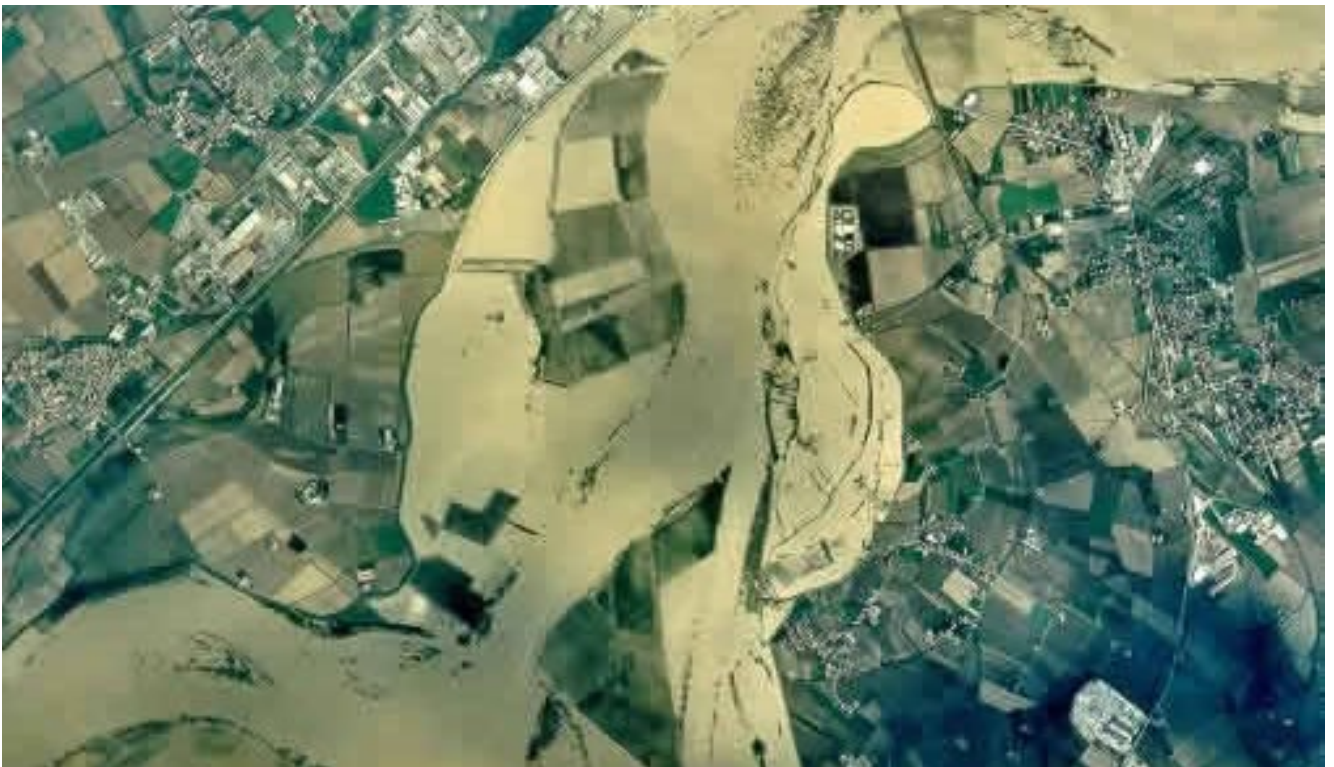
Aree inondate a sud ed ovest di Cremona (immagine proprietà Regione Emilia Romagna)

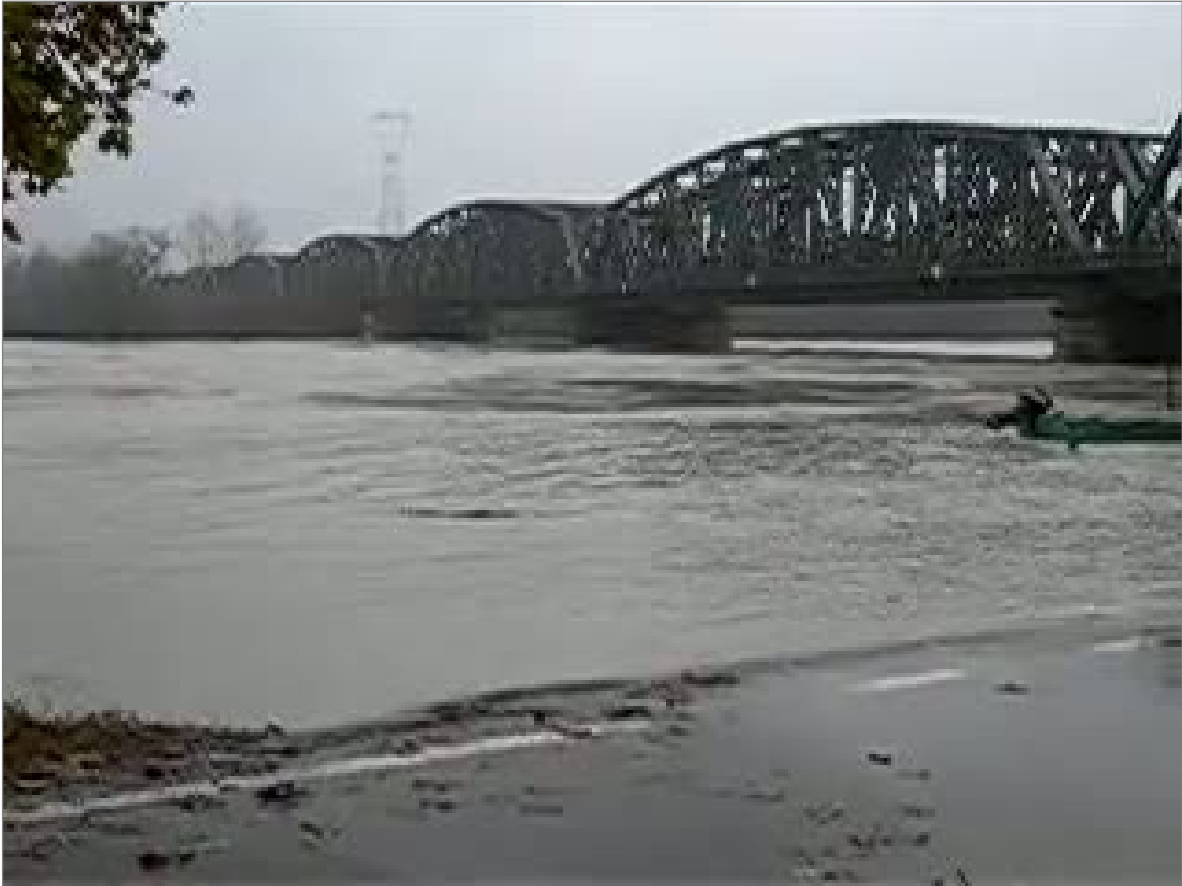
la piena del Po al ponte ferroviario di Cremona

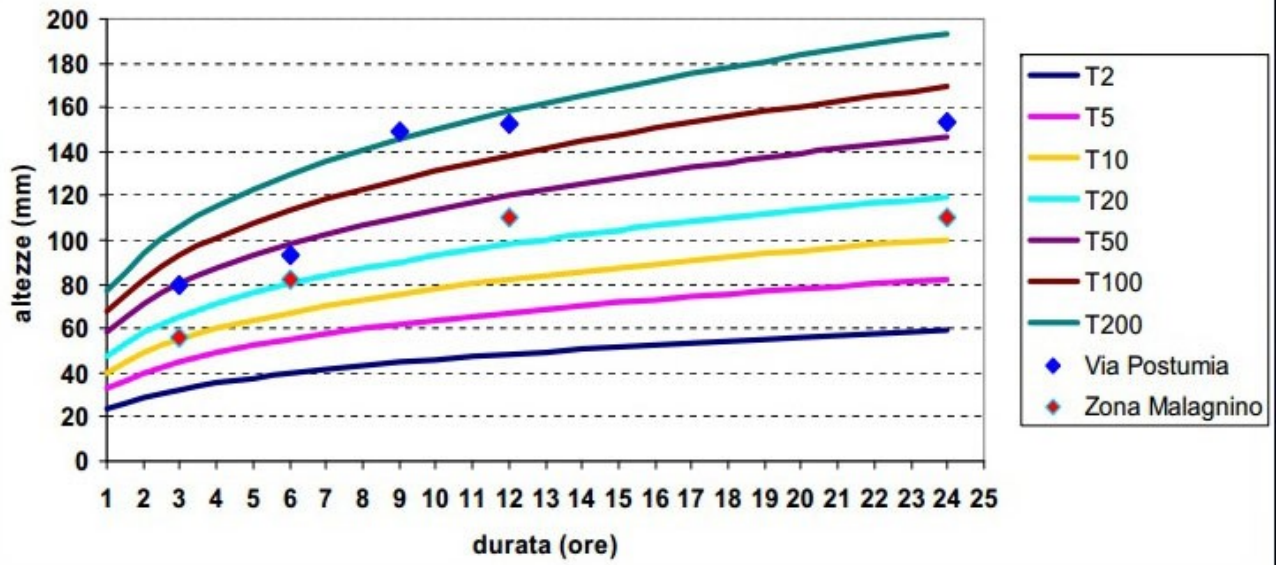
Curve di possibilità pluviometrica Cremona Centro
