### OPERE FINALIZZATE ALLA MANUTENZIONE STRAORDINARIA DELLE STRUTTURE DELL'IMPALCATO E DELLA BALAUSTR DEL PONTE URBANO SUL CANALE MORBASCO, SITO NEL COMUNE DI CREMONA

#### PROGETTO DI FATTIBILITA' TECNICO-ECONOMICA

#### RELAZIONE STORICO ARTISTICO ARCHITETTONICA

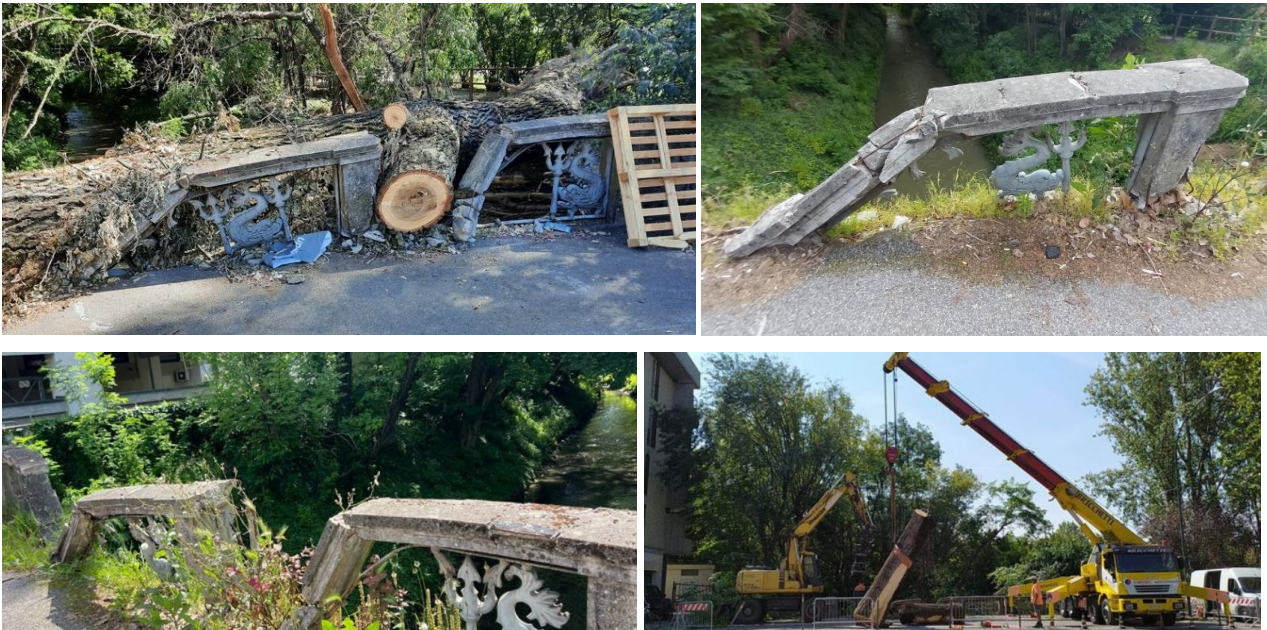
Allo stato dei luoghi il ponte risulta in stato collabente, e in particolare la balaustra posta a sud oggetto del presente studio, a seguito di una forte perturbazione la quale ha causato la caduta di un albero che si è abbattuto sulla balaustra causandone il crollo per gran parte delle campate di protezione.

fig. 1. Foto d'archivio – ponte nel suo stato collabente al momento della caduta dell'albero (fonte: web)

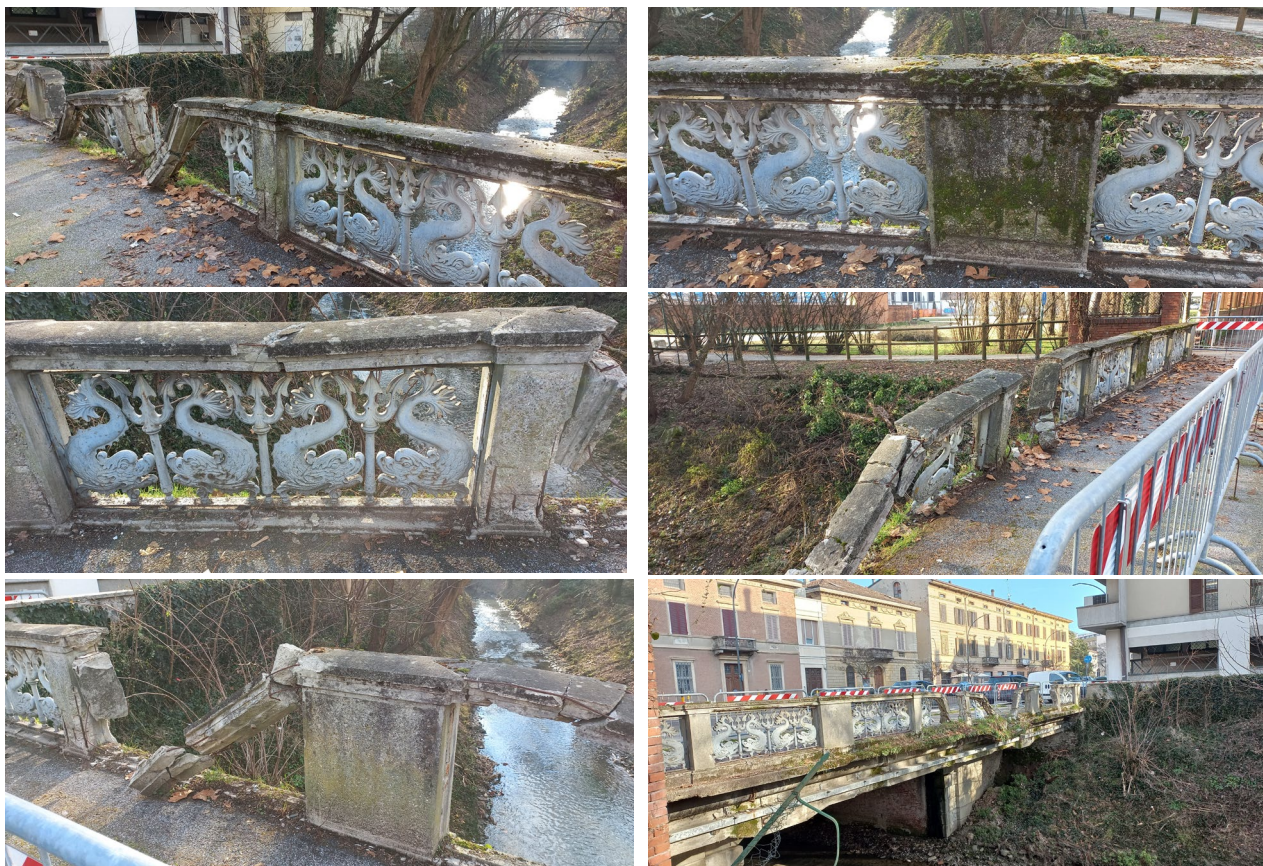
E' stato effettuato un sopralluogo in sito in data 15 gennaio 2025 alla presenza dei tecnici di Centro Padane s.r.l. e del Responsabile del Procedimento durante il quale sono state effettuate alcune riprese fotografiche dello stato dei luoghi del ponte attuale e della balaustra nel suo stato collabente.

fig. 2. Riprese fotografiche del ponte

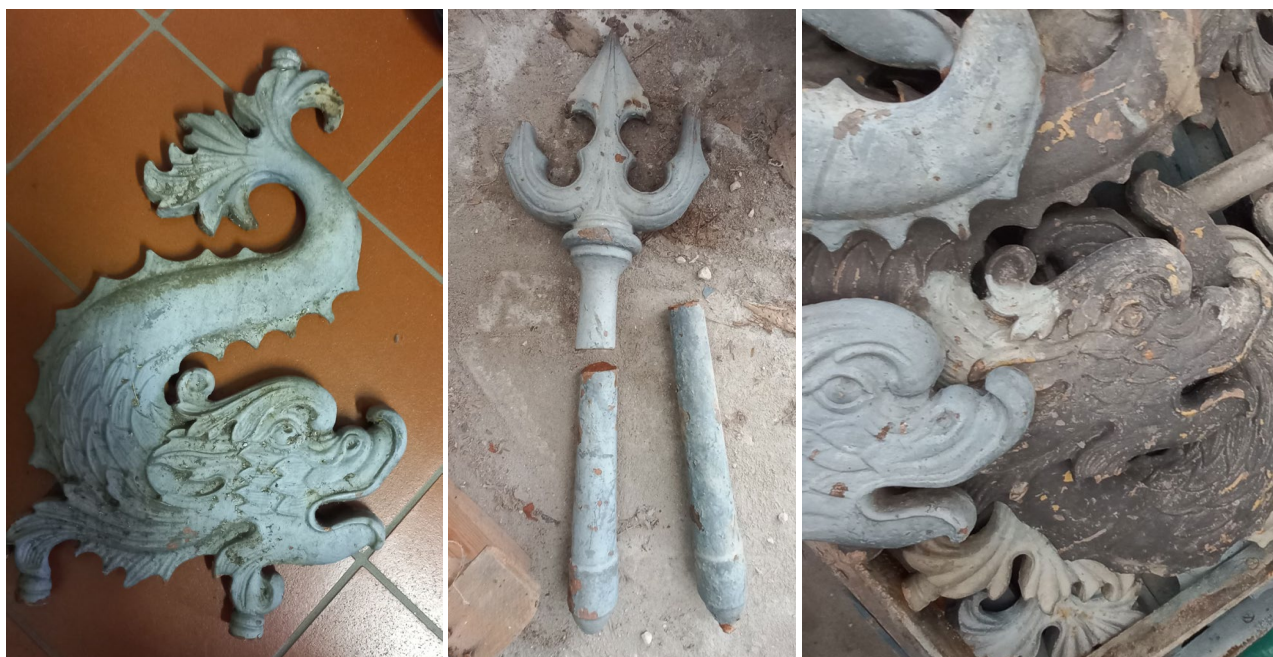
Nella stessa occasione, è stata presa visione del materiale della balaustra recuperato e archiviato dagli operatori comunali a seguito dell'intervento della Protezione Civile sul ponte (intervento di recupero e messa in sicurezza del ponte) in occasione della perturbazione del 4 luglio 2022 che causò la caduta di un albero e la distruzione del ponte nello stato attuale.

fig. 3. Riprese fotografiche materiale depositato in archivio comunale e recuperato dal sito del ponte

Gli operatori del comune e della Protezione Civile, incaricati al tempo, hanno provveduto a recuperare tutti gli ornamenti in ghisa possibili e a depositarli all'interno di contesti protetti (spazi comunali) in attesa di poter intervenire al progetto di recupero e restauro della balaustra del ponte.

Come visibile da alcune della foto sopra riportate, alcuni degli ornamenti in ghisa recuperati non risultano integri ma ammalorati e/o frammentati in uno o più punti. Tali condizioni hanno determinato lo scenario di intervento suggerito nel successivo capitolo "Approccio progettuale e definizione dei costi".

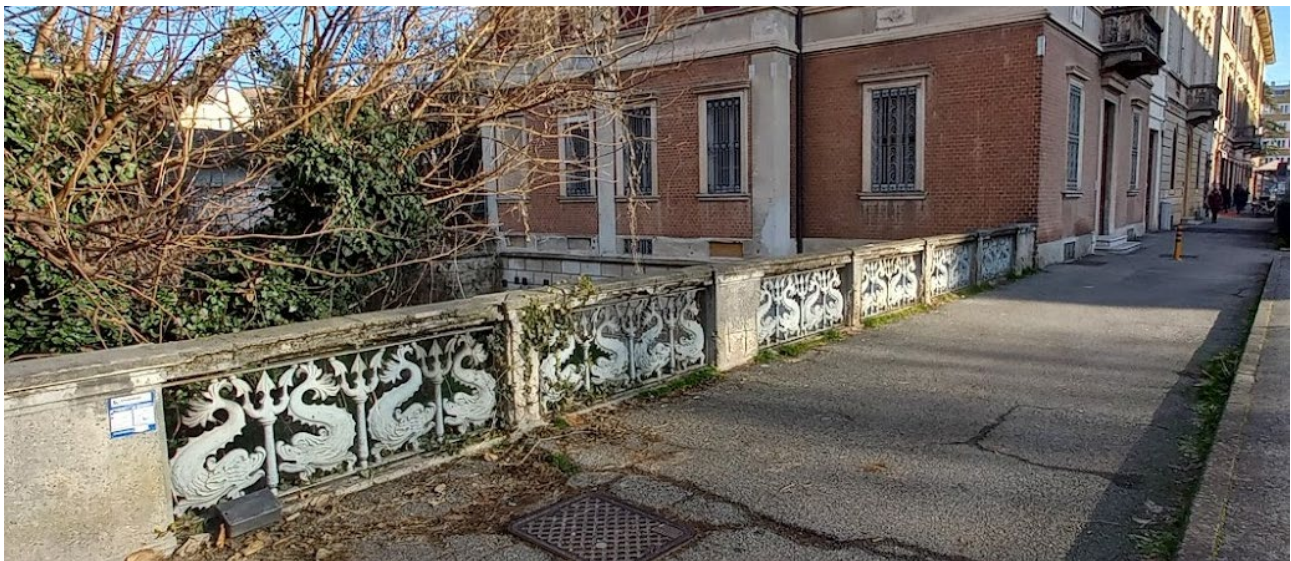
E' opportuno evidenziare che, da una lettura dei documenti di archivio messi a disposizione, gli elementi analizzati e sopra richiamati della balaustra oggetto di analisi fanno riferimento sia al parapetto oggetto di studio a sud, a valle del Morbasco, sia al parapetto posto a nord quale elemento di completamento del ponte, ovvero a monte del cavo il quale ad oggi non presenta situazioni di particolare ammaloramento o compromissioni in termini di messa in sicurezza.

fig. 7. Balaustra non oggetto di studio e analisi – a monte del Cavo Morbasco (a nord)

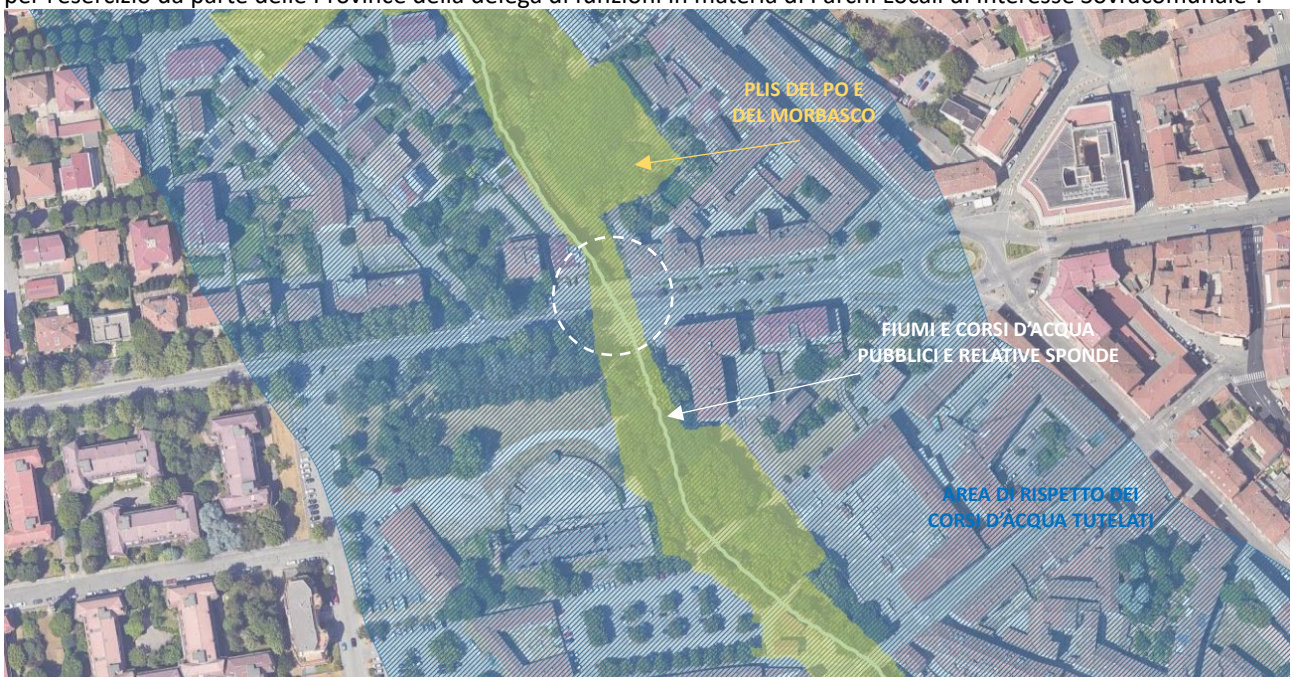
Da una verifica degli strati informativi messi a disposizione dal Geoportale di Regione Lombardia, il ponte (o parte di esso) ricade nel Parco Locale di Interesse Sovracomunale PLIS denominato PLIS del Po e del Morbasco istituito da Regione Lombardia nel 1999 sulla base di quanto previsto dalla Legge Regionale 30 novembre 1983 n. 86, denominata "Piano generale delle aree regionali protette. Norme per l'istituzione e la gestione delle riserve, dei parchi e dei monumenti naturali nonché delle aree di particolare rilevanza naturale e ambientale" e DGR 12 dicembre 2007, n. 8/6148 "Criteri per l'esercizio da parte delle Province della delega di funzioni in materia di Parchi Locali di Interesse Sovracomunale".

fig. 12. Estratto ortofoto e vincoli (fonte: elaborazione GIS di studio)

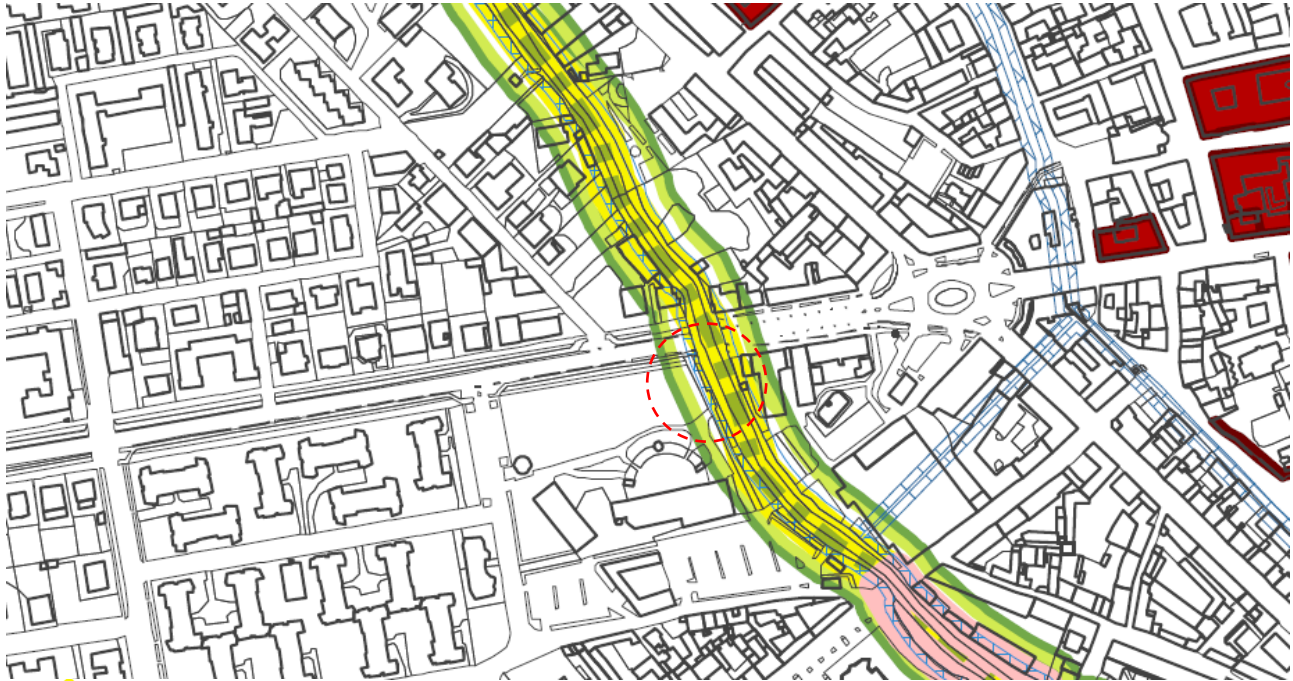
Da una lettura del Piano di Governo del Territorio vigente, nella carta 2.7 “Vincoli alla trasformabilità dei suoli”, si segnala l’individuazione della roggia o cavo Morbasco negli elementi della Rete Ecologica Provinciale.

Rete ecologica provinciale

fig. 13. Estratto PGT – carta 2.7 Vincoli alla trasformabilità dei suoli

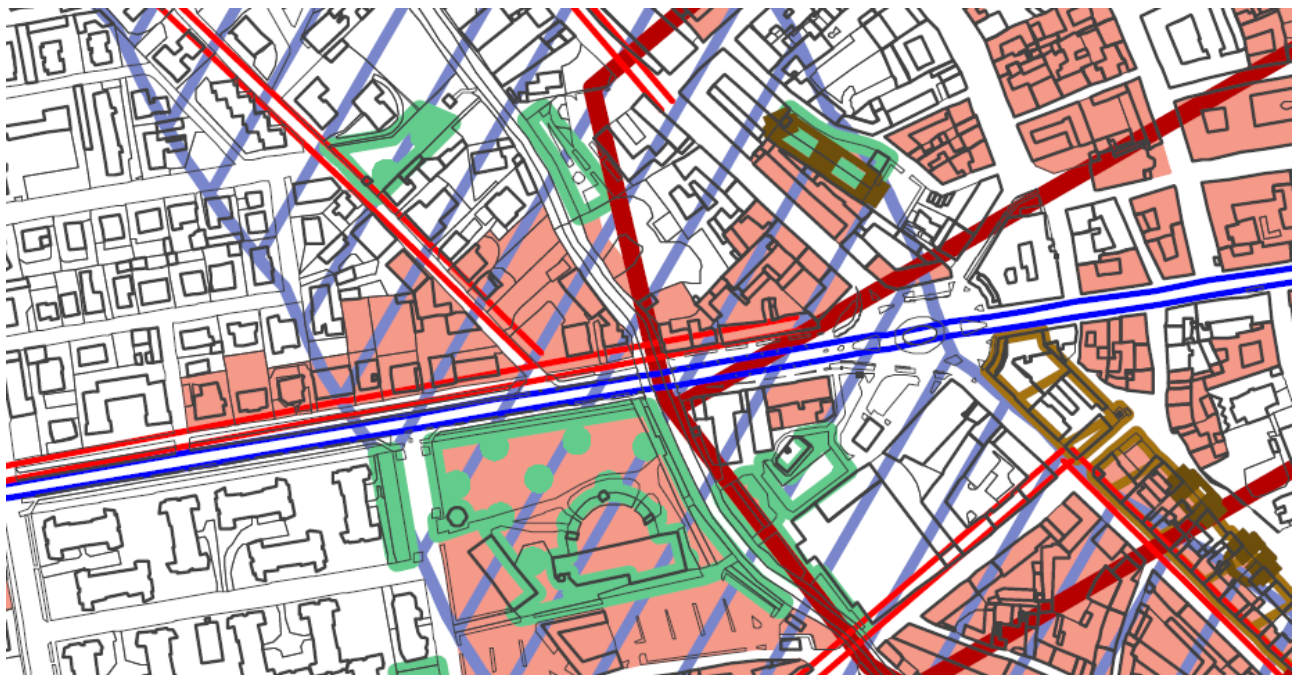
Nella carta 2.1 “Sistema storico-culturale” del PGT vigente, l’area interessata dal ponte è in prossimità (o a ridosso) dei nuclei storici di prima levata IGM, fa parte della rete infrastrutturale storica, percorsi di interesse paesaggistico/panoramico e rientra all’interno dei vincoli di cui all’art. 142 Ex Galasso.

Nuclei storici di prima levata IGM    Rete infrastrutturale storica (PTCP e PTR)    Vincoli beni paesaggistici (art.142 ex Galasso) (art.136 Dlgs 42/2004)

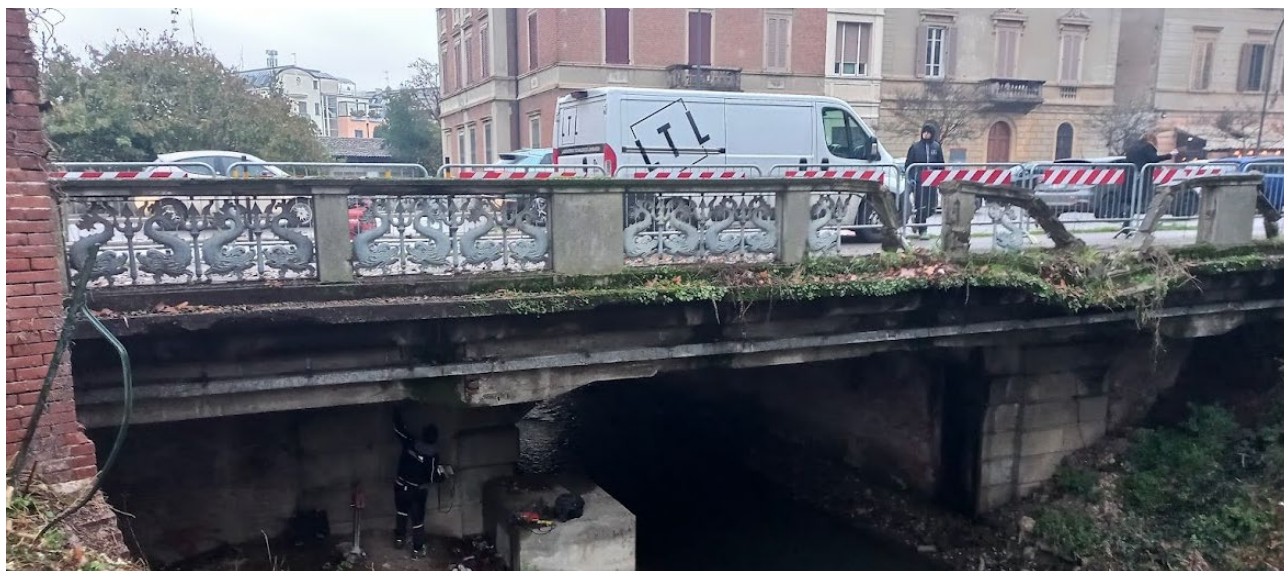
Allo stato dei luoghi, l'attuale ponte sul Morbasco, risulta avere una luce maggiore presentando due elementi a sbalzo, uno per ogni parte prospiciente sul cavo (a monte e valle) identificati in una soletta in calcestruzzo armato di recente edificazione attualmente destinata ad accogliere il flusso leggero di pedoni e ciclisti, allargando così la sezione stradale.

fig. 15. Ripresa del ponte – vista della soletta a sbalzo
