Comune di CREMONA

OPERE FINALIZZATE ALLA MANUTENZIONE STRAORDINARIA DELLE STRUTTURE DELL'IMPALCATO E DELLA BALAUSTR DEL PONTE URBANO SUL CANALE MORBASCO, SITO NEL COMUNE DI CREMONA

PROGETTO DI FATTIBILITA' TECNICO-ECONOMICA

RELAZIONE GENERALE

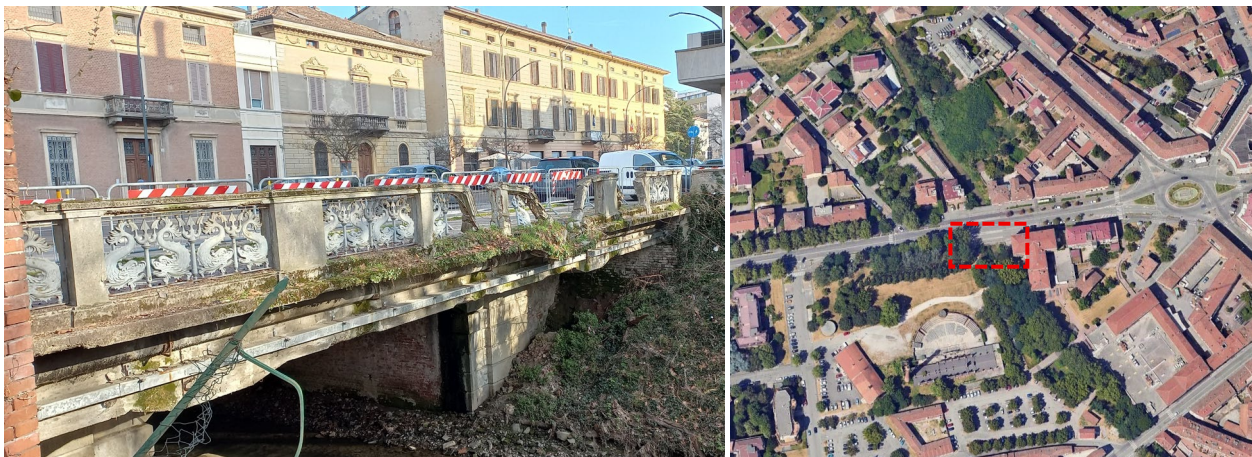
fig. 1. Vista del manufatto oggetto d'intervento e vista area

L’intervento in oggetto si colloca lungo il viale Po a Cremona in corrispondenza dell’intersezione con il cavo del Morbasco e riguarda la sola parte sud del ponte dove la balaustra risulta in più punti collabente e compromessa a causa di un evento naturale che ha comportato la caduta di un albero al di sopra della balaustra stessa il 4 luglio 2022.

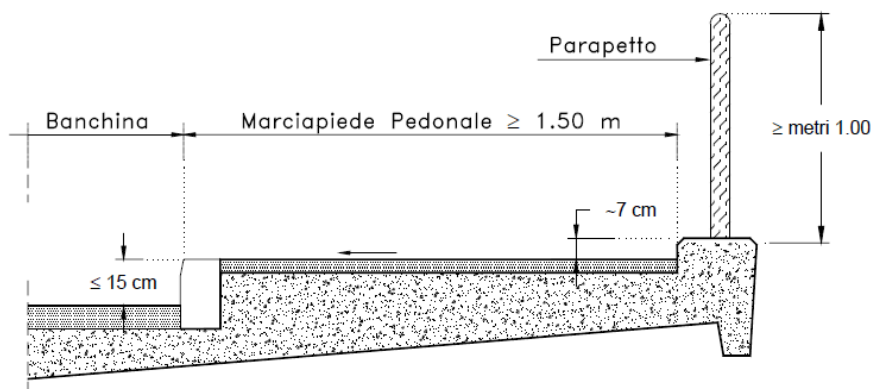
Figura 10 - Dettaglio marciapiede su strade urbane lungo opere di scavalcamento

Dalla Figura 13 si evince che la normativa stradale richiede altezza minima del parapetto pari a 1 metro e soprizzo rispetto al piano del marciapiede di circa 7 cm. Il Regolamento Locale d'Igiene – Titolo III° di Regione Lombardia al paragrafo 3.2.8 – PARAPETTI riporta: "I balconi e le terrazze devono avere parapetti di altezza non inferiore a cm. 100 per i primi due piani fuori terra e cm. 110 per tutti gli altri piani. In ogni caso i parapetti, fermo restando che devono garantire sufficiente resistenza agli urti, devono essere realizzati con aperture che non abbiano larghezza libera superiore a cm. 11 e in modo da non favorire l'arrampicamento."

Il parapetto presente allo stato di fatto risulta avere un'altezza pari a 90 cm e non rispetta l'indicazione del regolamento atta a sfavorire l'arrampicamento. Tale parapetto risulta soggetto a vincolo da parte della Soprintendenza.
