Comune di CREMONA

OPERE FINALIZZATE ALLA MANUTENZIONE STRAORDINARIA DELLE STRUTTURE DELL'IMPALCATO E DELLA BALAUSTRATA DEL PONTE URBANO SUL CANALE MORBASCO, SITO NEL COMUNE DI CREMONA

PROGETTO DI FATTIBILITA' TECNICO-ECONOMICA

RELAZIONE TECNICA STRUTTURALE

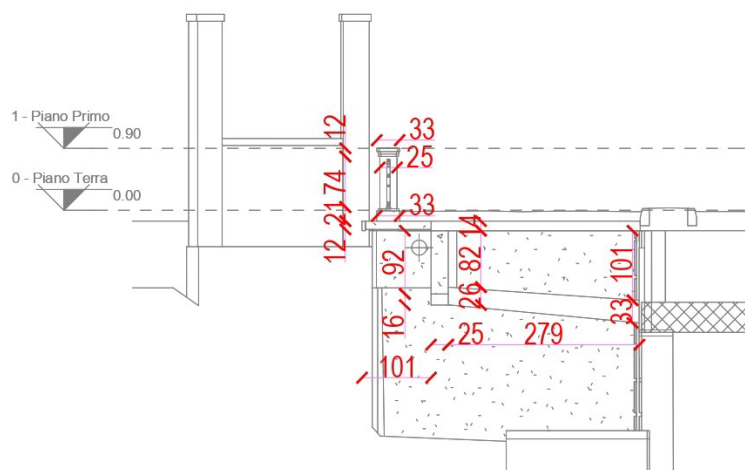
Figura 3 – Sezione mensola sud-ovest - Stato di fatto

Lo sbalzo in lato sud è caratterizzato da due mensole ribassate con profilo a T rovescia, con altezza a filo sbalzo di 135 cm e rastremate fino ad altezza 108 cm. Anche l'ala inferiore della sezione a T rovescia è rastremata con larghezza a filo sbalzo di 150 cm a ridursi fino a 100 cm.

Queste mensole furono costruite prolungando la struttura portante all'interno delle spalle del ponte in muratura in modo da creare una struttura a contrappeso che permettesse uno sbalzo esterno di circa 3 m. In testa a tali mensole è presente una trave di bordo laterale con lunghezza pari alla luce totale del ponte, circa 18.9 m. La trave laterale in c.a. si presenta come una trave su quattro appoggi, le spalle laterali d'estremità e le due mensole a dividerne la luce in 3 porzioni: 4 m, 10.4 m e 4 m. L'altezza della trave ribassata è di 106 cm circa in corrispondenza delle mensole (dove è ulteriormente ribassata) e 92 cm altrove.

La soletta in c.a. che completa l'impalcato presenta uno spessore di 14 cm e una porzione a sbalzo di 12 cm con lunghezza pari a circa 1 m.

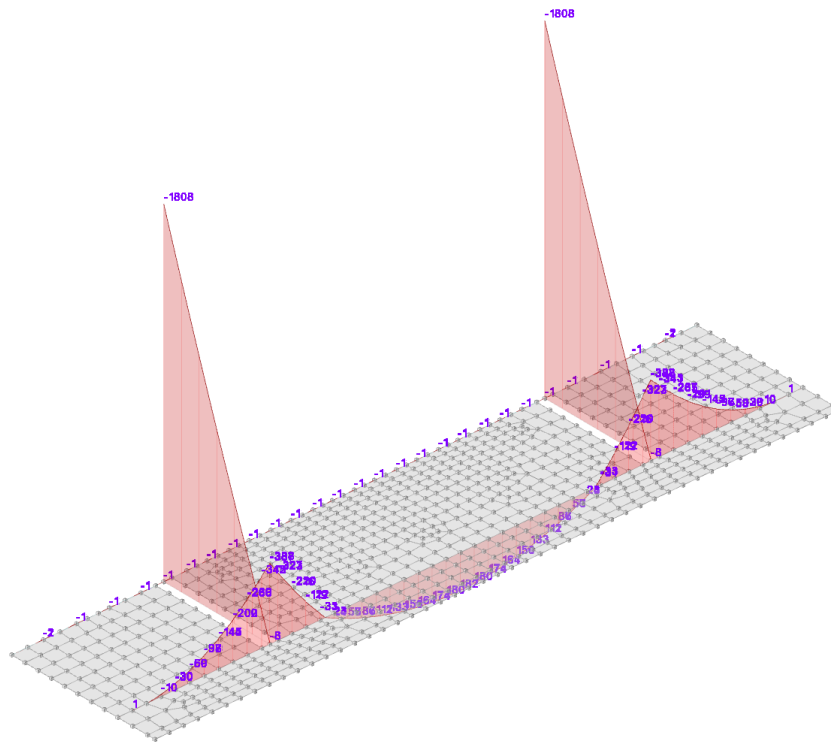
Figura 11 - Modello delle sollecitazioni momento flettente allo SLU

Il momento massimo negativo, nella sezione all'appoggio, è pari a $M_{Ed, SLU} = 1808 \text{ kNm}$ in combinazione SLU.

Di fatto il momento resistente allo stato attuale non soddisfa il momento di progetto ricavato dal modello per la combinazione SLU (SLU 8) $M_{Ed,SLU} = 1808$ kNm

$$M_{Ed,SLU} > M_{Rd,Pre} \rightarrow \text{Verifica non soddisfatta}$$

Vista la necessità di rinforzare staticamente la trave mensola per il momento negativo, si è optato per un rinforzo puntuale nella porzione di trave all'intradosso soletta. Per questo, nel calcolo sono stati aggiunti i 2 ferri di diametro 20 mm su entrambi i lati dell'anima, appena sotto la soletta. Questi ferri sono stati inseriti nel calcolo con un'area maggiorata in quanto il loro materiale, B450c, ha caratteristiche maggiori rispetto a quanto considerato per i ferri esistenti. Le caratteristiche meccaniche dell'acciaio esistente sono state desunte dalle indagini effettuate da LTL.

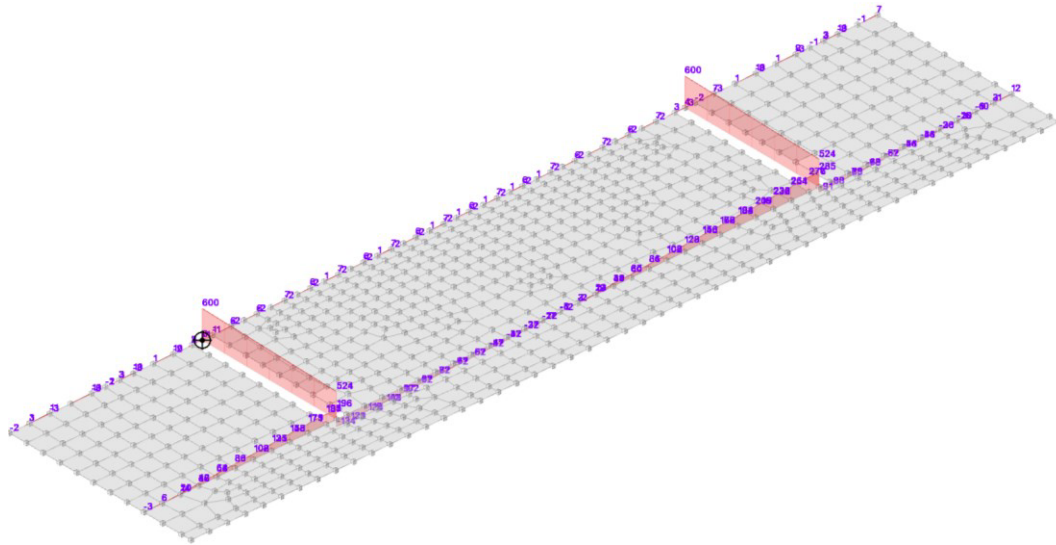
Figura 14 - Modello delle sollecitazioni di taglio allo SLU

Il taglio massimo, nella sezione all'appoggio, è pari a $V_{Ed, SLU} = 600$ kN in combinazione SLU.

Si chiarisce che se durante la pulizia del cls degradato e del ferro esistente, l'acciaio d'armatura delle staffe dovesse presentare forti ammaloramenti o riduzioni di sezione, dovrà essere necessariamente disposta la sostituzione o l'accostamento di nuove staffature, con interventi di incamiciatura esterna o simili.

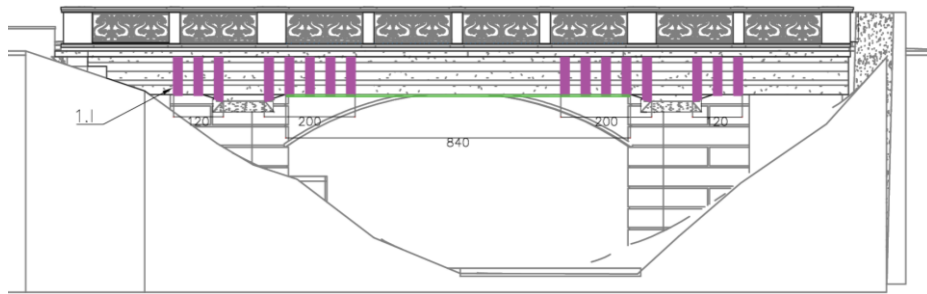
Figura 16: schema posizione rinforzi FRP

Effettuando le verifiche sull'elemento strutturale, considerando l'effettiva geometria della trave e l'armatura ridotta in sezione per le armature intradossali più degradate, si sono notate delle verifiche non soddisfatte in merito al taglio e al momento flettente della trave. Nello specifico, si è considerata la diminuzione di sezione resistente per quanto riguarda le armature intradossali la trave, diminuendo il raggio delle armature fino a 3 mm, a favore di sicurezza. A favore di sicurezza, le sezioni di verifica sono state considerate con altezza che non comprende lo spessore della soletta.

Con il ciclo di risanamento si risana la sezione dell'elemento strutturale e con la tipologia di rinforzi proposti si permette di soddisfare le verifiche a taglio e a momento della trave.

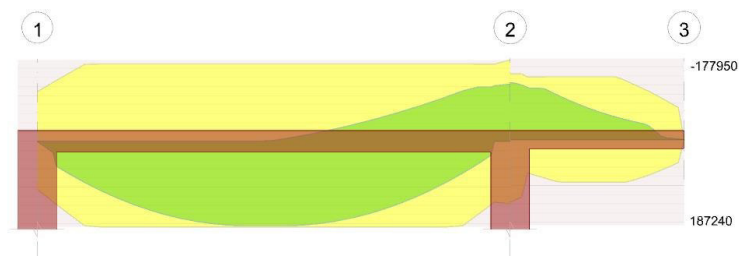
Figura 20 - Diagramma verifica stato limite ultimo flessione

Per le verifiche delle sezioni esistenti si sono considerate armature come rilevate da LTL, considerando l'armatura all'intradosso leggermente degradata (perdita di 2 mm di diametro). Il cls è stato considerato C20/25 come da prove (livello di conoscenza LC3).

Le verifiche delle sezioni interna e a sbalzo risultano soddisfatte per quanto concerne il momento flettente [kg cm] e il taglio [kg] allo SLU. Si riportano le viste estratte dalle verifiche.

Sulle solette esistenti quindi, gli interventi di progetto saranno corticali e di ripristino:

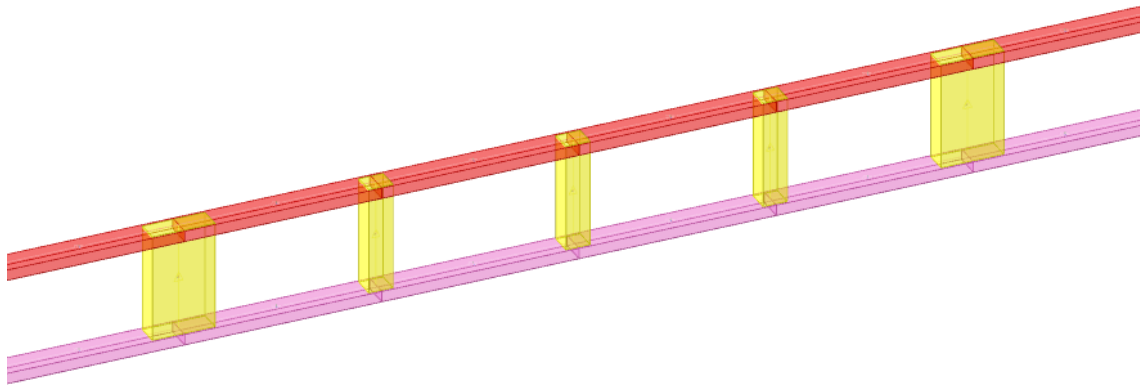
Figura 25: modello relativo al rifacimento balastra

Inoltre, vista la situazione di degrado presente su molte zone della trave superiore del parapetto risulta necessaria la sua completa demolizione e ricostruzione.

Le porzioni ricostruite saranno in calcestruzzo C28/35 con acciaio d'armatura B450c. I ferri verticali dei pilastri saranno inseriti nei getti inferiori (sbalzo e cordolo inferiore) o resinati dove necessario.
