Cremona
Comune di Cremona
Settore Urbanistica
Comune di Cremona
SISP - SIA
Area Verde

Piano di Governo del Territorio
Componente geologica, idrogeologica e sismica (d.g.r. IX/2616/2011)

Tav. 4 Caratteri geologico tecnici e degrado dei terreni

Scala 1:10.000
maggio 2023

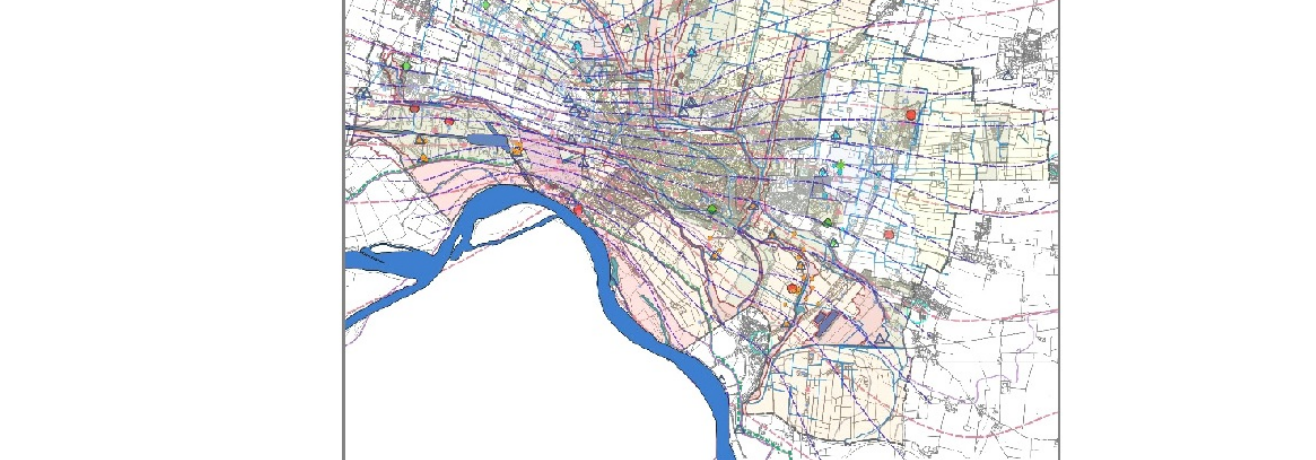
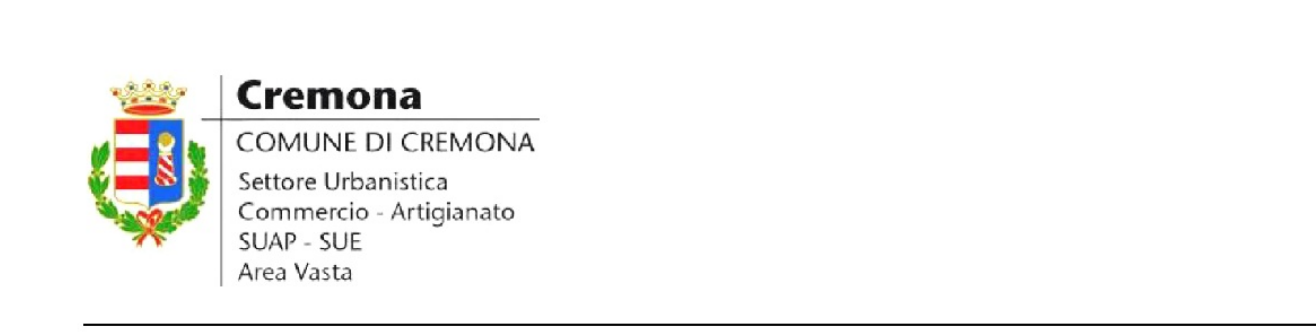
n.	Unità principali	Unità/superfici secondarie	Caratteri geologico tecnici, falda
1	Unità limo-argillosa nord-orientale		Terreni a comportamento coesivo prevalente. Presenza di sabbie e sabbie limose al di sotto di 4 m dal piano campagna. Possibili ristagni di acqua in superficie. Falda prevalentemente tra 2-5 m
2	Unità limo-sabbiosa centrale		Terreni a comportamento superficiale incoerente; presenza locale di materiali coesivi. Falda freatica da 1-2 m (nord ovest) a 5-7 m (sud est)
3	Superfici del Dosso Boschetto e limitrofe		Terreni a comportamento misto; locale presenza di coperture limose
4	Superfici Magliaro - Castelverde		Assimilata all'Unità limo-sabbiosa centrale
5	Unità centro-occidentale di Cava Tigozzi		Terreni a comportamento coesivo o incoerente in superficie. Presenza di materiale sabbioso con caratteri geotecnici buoni a profondità superiore a 6 m. Falda tra 4-7 m
6	Superfici prevalentemente sabbiose del margine terrazzato		Terreni a comportamento prevalentemente incoerente. Falda profonda per la vicinanza del margine del terrazzo sulla valle del Po (da 5 a 7 m)

11	Unità antica del terrazzo di Cava Tigozzi		Alternanza di spessore metrico di materiale coesivo con orizzonti incoerenti, sabbiosi o sabbioso limosi
7	Superfici del solco Baraccona - Rodinone		Superfici fortemente trasformate dall'intervento antropico e in buona parte colmate
8	Superficie del ripiano inferiore di P.ta Mosa		Terreni coesivi, argillosi e molto plastici. In alternanza con strati sabbiosi. Forte componente organica. Presenza di acqua nel suolo da 3-5 m
9	Superficie superiore del solco Cerca		Area interessata da trasformazioni antropiche. Assenza di dati geotecnici
10	Superficie inferiore del solco Cerca		Terreni a comportamento coesivo; con argille e argille organiche; in copertura di materiali più sabbiosi. Acqua nel suolo da 1-2 m
12	Superfici del fondovalle torrentizio		Materiale coesivo con forte componente organica nei dati disponibili. Probabile presenza di terreni sabbioso-limosi

13	Superfici terrazzate interne alla Valle del Morbasco		Terreni prevalentemente incoerenti (sabbie e sabbie limose) con debole componente argillosa. Probabile parziale rimaneggiamento antropico
14	Superfici secondarie di raccordo al fondovalle, in gran parte urbanizzate		Materiale superficiale rimaneggiato. Presenza di terreni a comportamento incoerente a profondità > 6 m
15	Raccordi, versanti e scarpate del margine terrazzato		Superfici a pendenza variabile; potenziale sviluppo di dissesti gravitativi nelle parti più rigide. Assenza di dati geotecnici
16	Altre superfici intermedie al margine terrazzato		Terreni a comportamento prevalentemente coesivo per almeno 4 m, con intercalazioni sabbiose. Al di sotto, livelli argillosi subordinati a materiali incoerenti. Modifiche antropiche
17	Unità accessorie di margine		Terreni presumibilmente simili ai precedenti, con caratteri variabili e forti modifiche antropiche

18/19	Unità sabbiosa della golena aperta attuale		Lombi distrutti di terrazzo; aree cavate. Terrazzo artificiale area ARVEDI
20	Unità sabbiosa della valle esterna		Terreni a comportamento misto o coesivo per spessori di 5-8 m, con alternanze argille/sabbie. Al di sotto si rinvengono sabbie e sabbie limose. Presenza di locali livelli organici. Caratteri geologici tecnici mediocri o scadenti. Profondità della falda variabile (prev. 2-5 m)
21	Superfici umide del margine interno S. Rocco - Bagnara		Materiale a comportamento variabile, con apparente prevalenza di terreni coesivi e/o organici nei primi 2-4 m di profondità. Caratteri geologici tecnici simili a quelli dell'unità precedente. Falda variabile (1-5 m)
22	Superfici intermedie di raccordo		Terreni a comportamento coesivo con depositi organici fino alla profondità massima di 7 m circa. A profondità maggiore prevalgono i terreni limosi o limoso sabbiosi (8-10 m) e le sabbie e ghiaie. Caratteristiche geotecniche scadenti; presenza di falda idrica tra 1 e 3 m di profondità

23	Superfici non coltivate di attività fluviale recente (anni 50)		Alternanza di depositi coesivi e coesivi, spesso sottocompattati; presenza sporadica di sostanza organica. Profondità dell'acqua inferiore a 5-7 m, comunque variabile sensibilmente in funzione del livello idrometrico del Po
24			Terreni come i precedenti, con presunta prevalenza di depositi incoerenti
