**PIAZZA ROMA**  
**GIARDINI STORICI INTITOLATI A PAPA GIOVANNI PAOLO II**

PROGETTO  
OPERE FINALIZZATE ALLA CONSERVAZIONE E ALLA VALORIZZAZIONE

COMPARAZIONE STATO DI FATTO E PROPOSTA PROGETTUALE  
**TAV08 - 02P**  
INTERVENTI SULLE PAVIMENTAZIONI  
INTERVENTI ARCHITETTONICI  
SCALA 1:200  
20/01/25

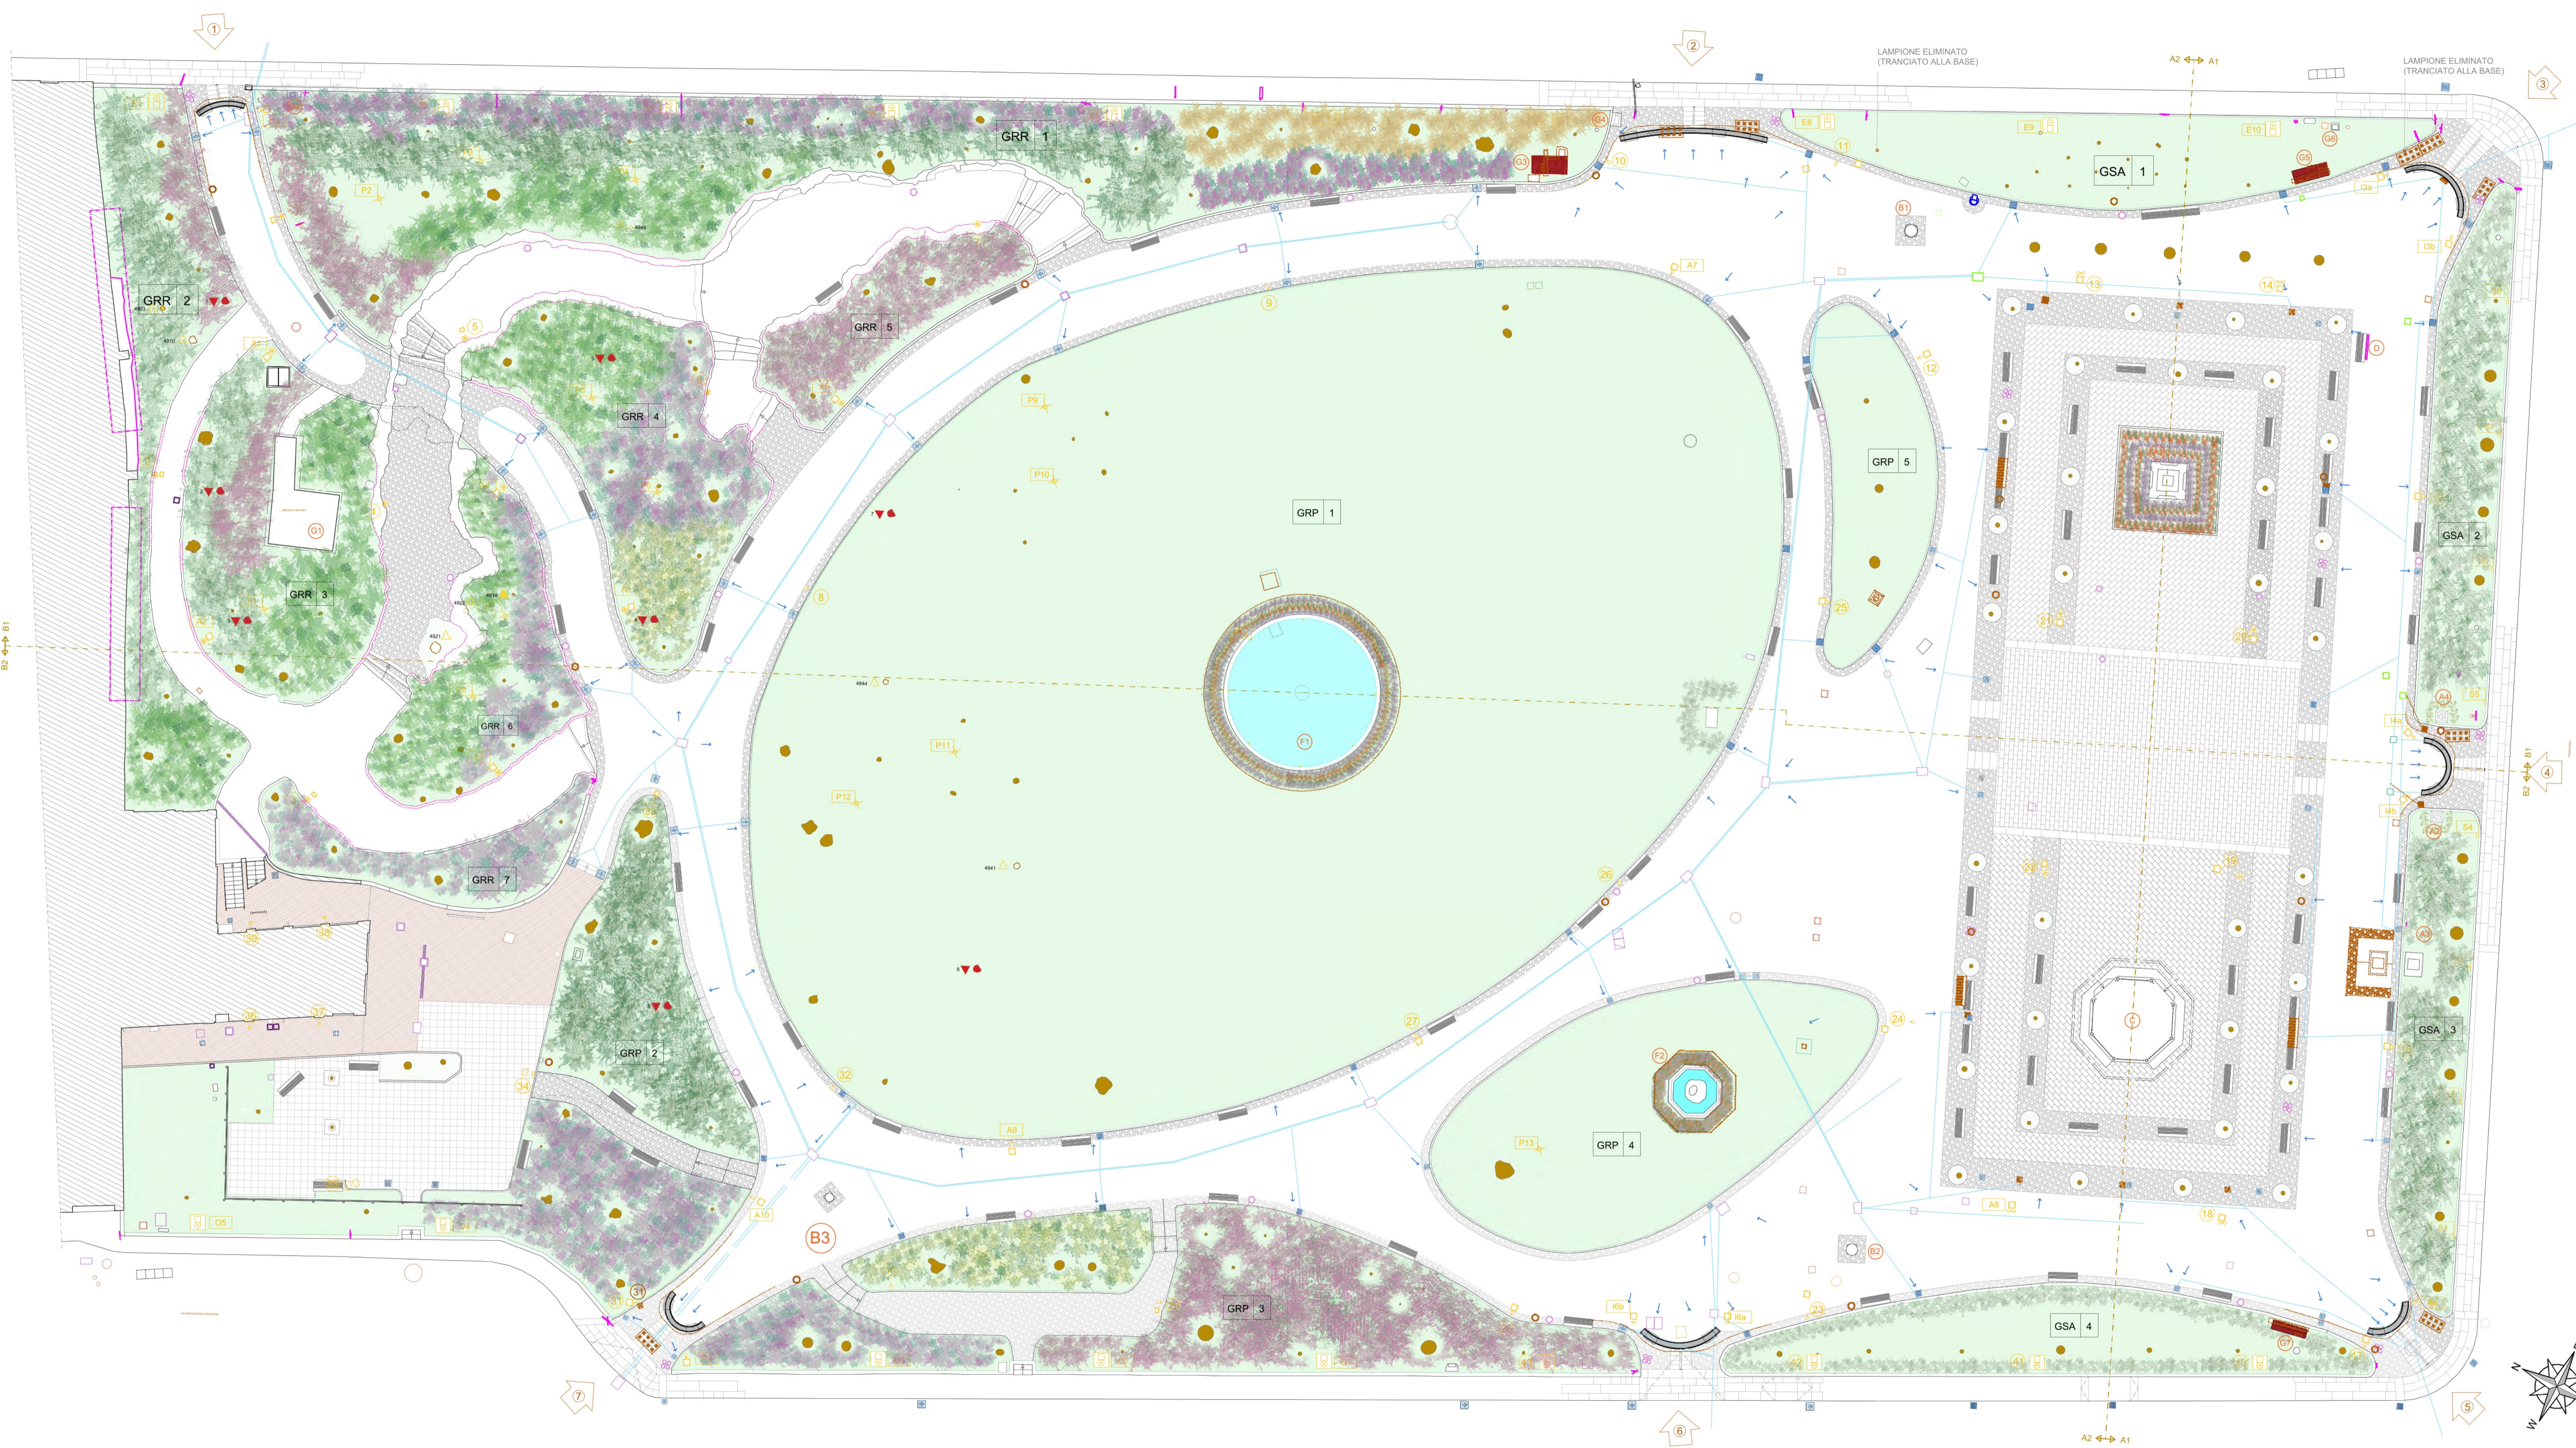
- Creazione di canalette di raccolta delle acque pluviali in corrispondenza di ciascuno degli ingressi ai giardini, in forma arcuata per corrispondere alle caratteristiche morfologiche delle pavimentazioni esistenti di ciascun ingresso; le canalette saranno dotate di griglie metalliche con integrali binari in grado di consentire la movimentazione di pesanti fioriere mobili destinate ad impedire l'ingresso di autoveicoli nei giardini durante manifestazioni pubbliche importanti.

- Si propone il trasferimento del busto in bronzo raffigurante Giuseppe Mazzini, con il suo basamento in pietra, dalla sede attuale, aiola GRP 5, all'interno dell'aiuola meridionale del giardino sociale e aggregativo GSA 2, in posizione simmetrica e frontale rispetto al monumento a Claudio Monteverdi, che è dello stesso artista (Mario Coppetti di Cremona) ed è montata su identico basamento. La proposta progettuale, prescindendo dal fatto che i due personaggi storici non hanno particolare attinenza storico/culturale fra loro, se non per il caso di essere dello stesso artista, è basata sulla convinzione che le due opere avvicinate e disposte nel modo descritto sarebbero maggiormente valorizzate, conferendo all'accesso centrale meridionale dei giardini (n.4), l'unico che permette una visuale assiale completa del parco, un maggiore significato architettonico.

- La proposta progettuale, praticabile solo qualora lo spostamento dalla posizione attuale possa essere ritenuto possibile, è quella di traslarla lateralmente di circa 1,5 metri, riposizionandola all'interno dell'aiuola adiacente, GSA 3, in prossimità del bordo interno in ceppo d'Isco e in assetto rialzato e leggermente inclinato verso il visitatore che transita sul viale pedonale, in modo da renderla maggiormente leggibile e non utilizzabile come panchina; nella nuova posizione il monumento è previsto circondato di fiori lungo i tre lati interni all'aiuola. Nella pavimentazione del vialetto ripristinata, nella precisa posizione dell'antica tomba, per non perdere la memoria del luogo esatto dell'originaria sepoltura, è prevista la collocazione di una cosiddetta "pietra d'inciampo" con iscrizione didascalica, che può eventualmente essere inserita nelle due lastre in pietra grigia che sostengono il monumento nell'attuale assetto, le quali, in questo caso, devono anch'esse essere conservate. Si ritiene che il riposizionamento del manufatto commemorativo nella nuova collocazione lo valorizzerebbe, lo renderebbe maggiormente protetto e soprattutto meglio apprezzabile.

- PAVIMENTAZIONE IN CALCESTRE**  
L'intervento che viene proposto consiste nella sostituzione dello strato di pavimentazione in calcestruzzo gravemente deteriorato, con una nuova pavimentazione, costituita da miscela stabilizzata di identici inerti a granulometria differenziata con "ovoidi" e "sali inorganici in grado di legare le particelle di terreno incrementando le prestazioni meccaniche della miscela e, se presenti, inertizzare le pellicole organiche convertendole in sostanze collodali che incrementano notevolmente la coesione", che non richiedono aggiunta di calce o cemento.

- PAVIMENTAZIONE IN ACCIOTTOLATO**  
Opere per la conservazione dell'acciottolato, mediante ripresa delle zone dissestate, delle lacune e delle deformazioni, che hanno in generale carattere puntuale, con criticità più evidenti nella zona roccalle e in quella meridionale; esecuzione mediante recupero del materiale slegato e ricostituzione della pavimentazione a partire dal sottofondo, ripristinando la trama e ricollegandola alle parti sane, con eventuale integrazione del materiale perduto con identica tipologia di ciottolo.

- PAVIMENTAZIONE IN PIETRA**  
Opere per la conservazione della pavimentazione in materiale lapideo posata nel contesto dell'intervento curato dall'architetto Andreas Kipar e che si presenta ancora in buono stato di conservazione, nonostante il tempo trascorso e le condizioni d'uso intenso; sono presenti piccole lacune o dissesti di modesta entità, che richiedono interventi puntuali di smontaggio delle lastre, ripresa dei sottofondi e riposizionamento dei materiali precedentemente smontati; è necessaria la sostituzione di alcune lastre danneggiate o fratturate in modo irreversibile e la ripresa della struttura dei giunti.

- CORDOLI IN CEPPO D'ISCO E MURETTI IN BLOCCHI DI PIETRA DI BOTTICINO**  
4a) Cordoli in Ceppo d'Isco  
Opere per la conservazione dei cordoli perimetrali delle aiuole in Ceppo d'Isco mediante controllo capillare delle condizioni di stabilità, pulitura energica con acqua spazzole vegetali e puntuali interventi di consolidamento e/o reintegrazione.  
4b) Muretti in blocchi di pietra di Botticino  
Opere per la conservazione dei muretti laterali settentrionali costituiti da blocchi di pietra di Botticino, mediante rimozione dei depositi e lavaggi accurati; considerate le condizioni ambientali in cui sono collocati, eventuali interventi con impacchi o biocidi per muschi e licheni saranno da valutare prove e campionature.

- PAVIMENTAZIONE IN AUTOBLOCCANTI CON PAVIMENTAZIONE IN PIETRA**  
Sostituzione della pavimentazione in autobloccanti con pavimentazione in pietra dello stesso granito chiaro utilizzato nei giardini, soprattutto nella zona meridionale, previa liberazione e rimessa in efficienza delle canalizzazioni di raccolta e smaltimento delle acque meteoriche; le opere comprenderanno anche la sostituzione della pavimentazione in antracite sovrapposta nella porzione del piccolo parco giochi bambini, ormai degradata.

- MARCIAPIEDI**  
Opere di conservazione e ripristino della planarità dei marciapiedi in lastre di granito delle Alpi che perimetrano i giardini, mediante interventi di smontaggio, ripristino, livellamento e computazione del sottofondo di appoggio in materiale specifico per i rilievi stradali, compresi localizzati interventi di solidarizzazione di elementi spezzati e integrazione di elementi mancanti.

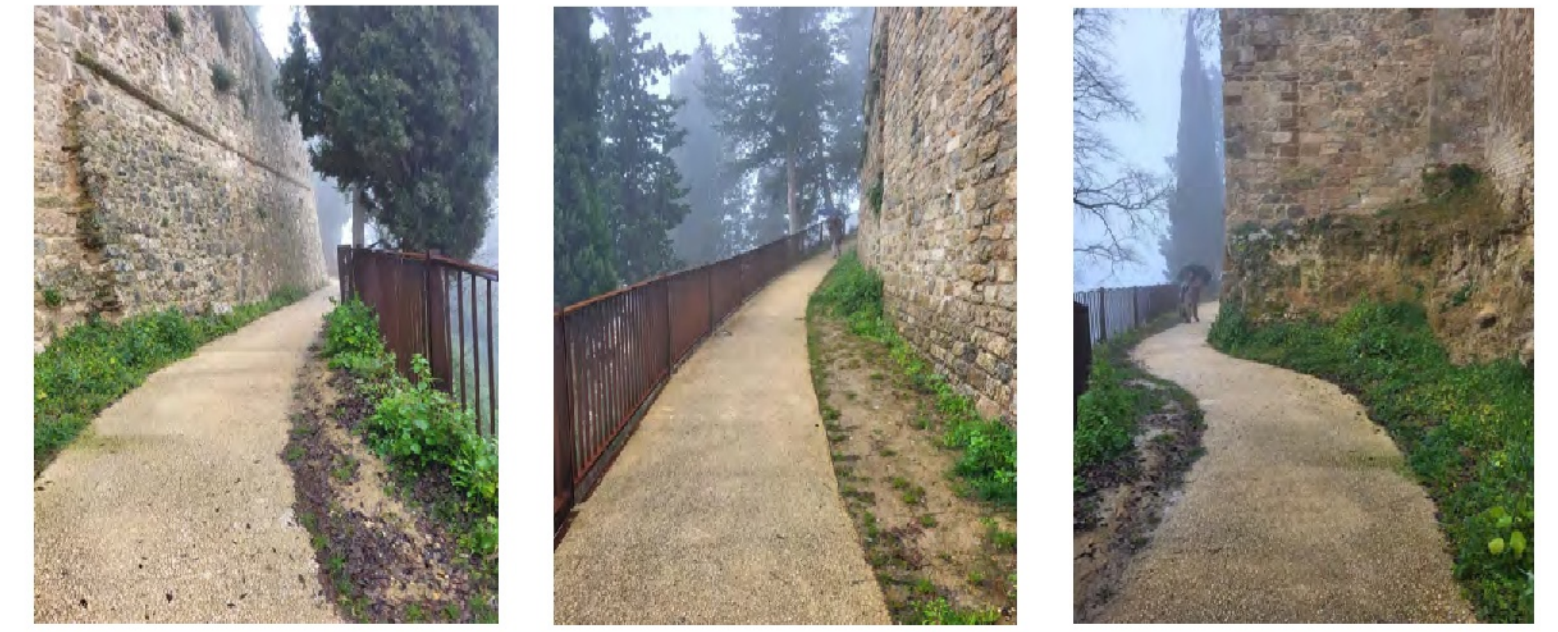
Immagini esemplificative dell'intervento di pavimentazione del percorso che si trova sotto il tratto orientale delle mura di San Giuganone (Sicani), eseguito con miscela stabilizzata di inerti a granulometria differenziata, approvata dopo campionatura dalla Sashp di Anzeo e Siena (Progetto e Direzione Lavori Alberta Chiari, Flavio Cassarino e Lorenzo Jurina - 2023)

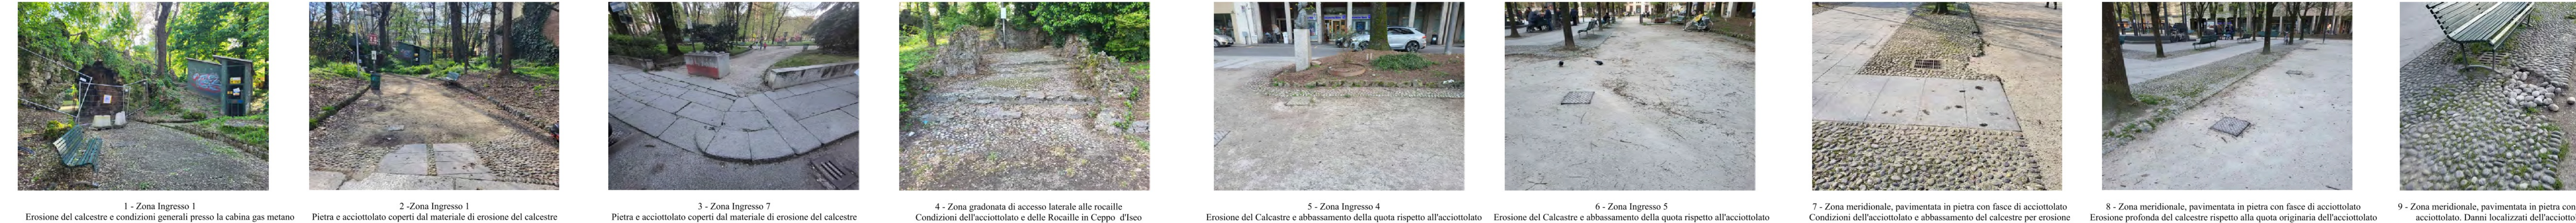
1 - Zona Ingresso 1  
Erosione del calcestruzzo e condizioni generali presso la cabina gas metano

2 - Zona Ingresso 1  
Pietra e acciottolato coperti dal materiale di erosione del calcestruzzo

3 - Zona Ingresso 7  
Pietra e acciottolato coperti dal materiale di erosione del calcestruzzo

4 - Zona gradinata di accesso laterale alle roccalle  
Condizioni dell'acciottolato e delle Roccalles in Ceppo d'Isco

5 - Zona Ingresso 4  
Erosione del Calcestruzzo e abbassamento della quota rispetto all'acciottolato

6 - Zona Ingresso 5  
Erosione del Calcestruzzo e abbassamento della quota rispetto all'acciottolato

7 - Zona meridionale, pavimentata in pietra con fasce di acciottolato  
Condizioni dell'acciottolato e abbassamento del calcestruzzo per erosione

8 - Zona meridionale, pavimentata in pietra con fasce di acciottolato  
Erosione profonda del calcestruzzo rispetto alla quota originaria dell'acciottolato

9 - Zona meridionale, pavimentata in pietra con fasce di acciottolato.  
Danni localizzati dell'acciottolato
